第 4 章 公共施設の老朽化状況の把握

1. 公共施設の老朽化状況の把握

本章では、公共施設の老朽化状況を把握し、課題を明らかにすることで、維持管理・修繕・更新・長寿命化といった管理に関する考え方の検討につなげることを目的とします。

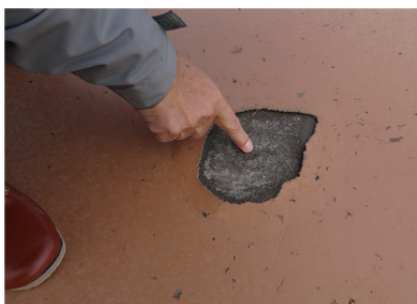
園部小学校

シート劣化により穴開きや剥がれが見られ、構造躯体の老朽化とともに雨漏りの原因となります。

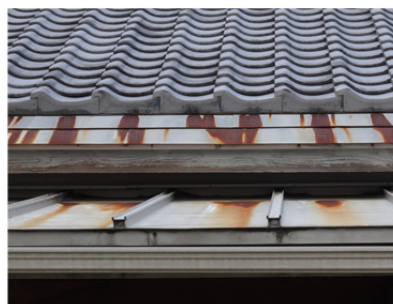
園部保育所

金属屋根に発錆の進行が見られ、早急に再塗装する必要があります。

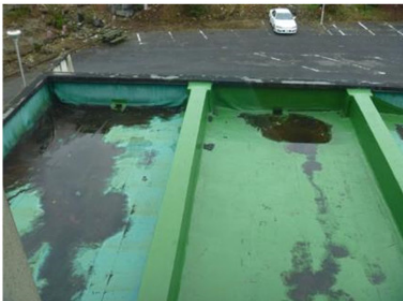
国民宿舎つくばね

塗膜防水に摩耗がみられ、下階で漏水しています。

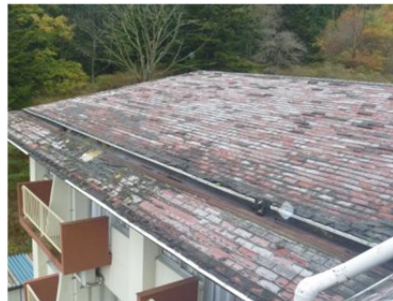
国民宿舎つくばね

傾斜屋根の摩耗が顕著となっており、下階で漏水しています。

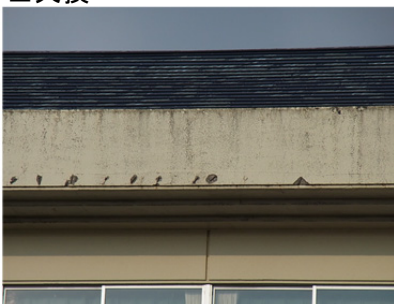
園部中学校 外壁

全体的に塗装が剥離しており、鉄筋の漏出が見られ早急に対応する必要があります。

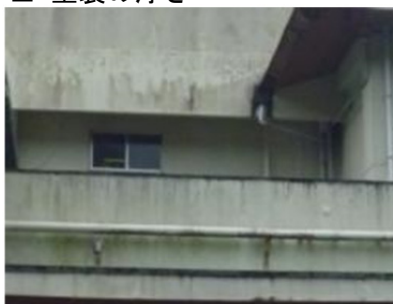
国民宿舎つくばね

外壁塗装に浮きがあり、水がたまっており、構造躯体の老朽化とともに雨漏りの原因となります。

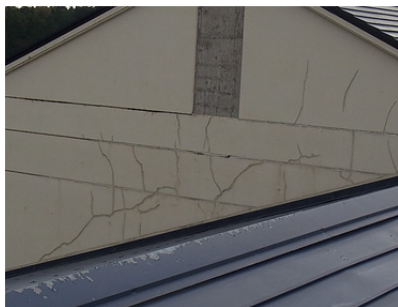
園部中学校 外壁

亀裂が大きく走っており、補修はしていますが、塗装により躯体保護をする必要があります。

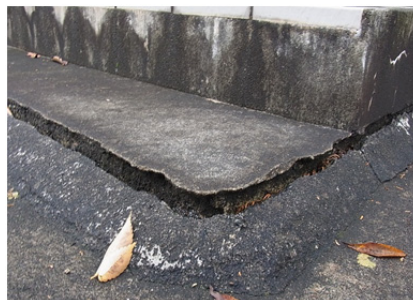
八郷保健センター 犬走り

亀裂が大きく走っており、補修はしていますが、雨水などの浸入により穴が拡大して危険なため早急に亀裂箇所を砕石などで穴埋めする必要があります。

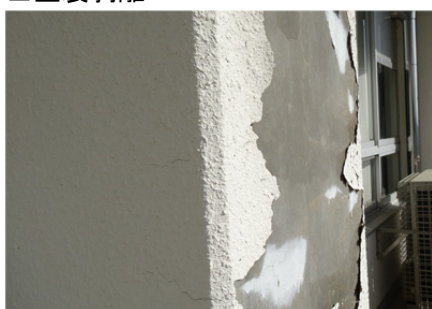
園部小学校

塗装が大きく剥離しており、躯体の防水性が損なわれています。

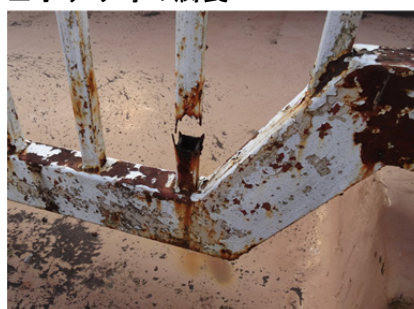
園部小学校

スチール製のフェンスが腐食して破断しています。

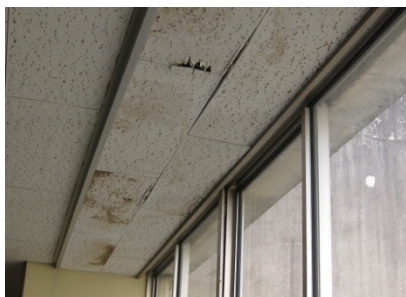
杉並小学校

雨漏りにより、ボードが腐食し穴が開いています。

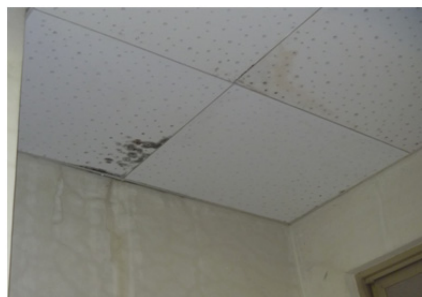
国府中学校

雨漏りにより、天井ボードが汚損しカビが発生しています。また、壁面塗料にもカビが発生しています。

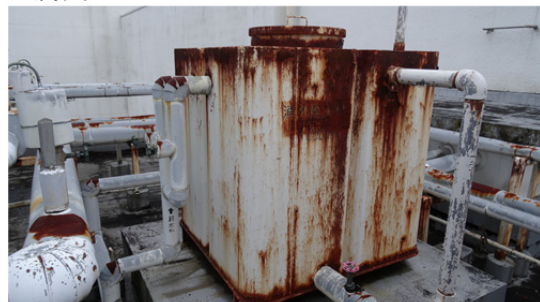
中央公民館 消火水槽

全体的に発錆が進行しており、改修の必要があります。

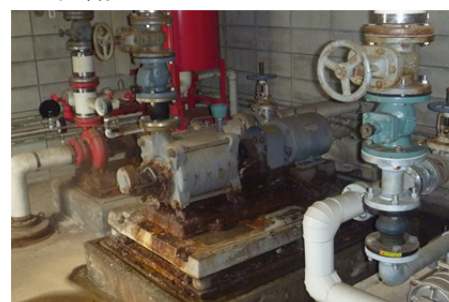
国府中学校 ポンプ

台座ともに発錆が進行しており、改修の必要があります。
