(仮称) 上曽トンネル本体工事 進捗状況 No.2

【令和3年5月13日現在】

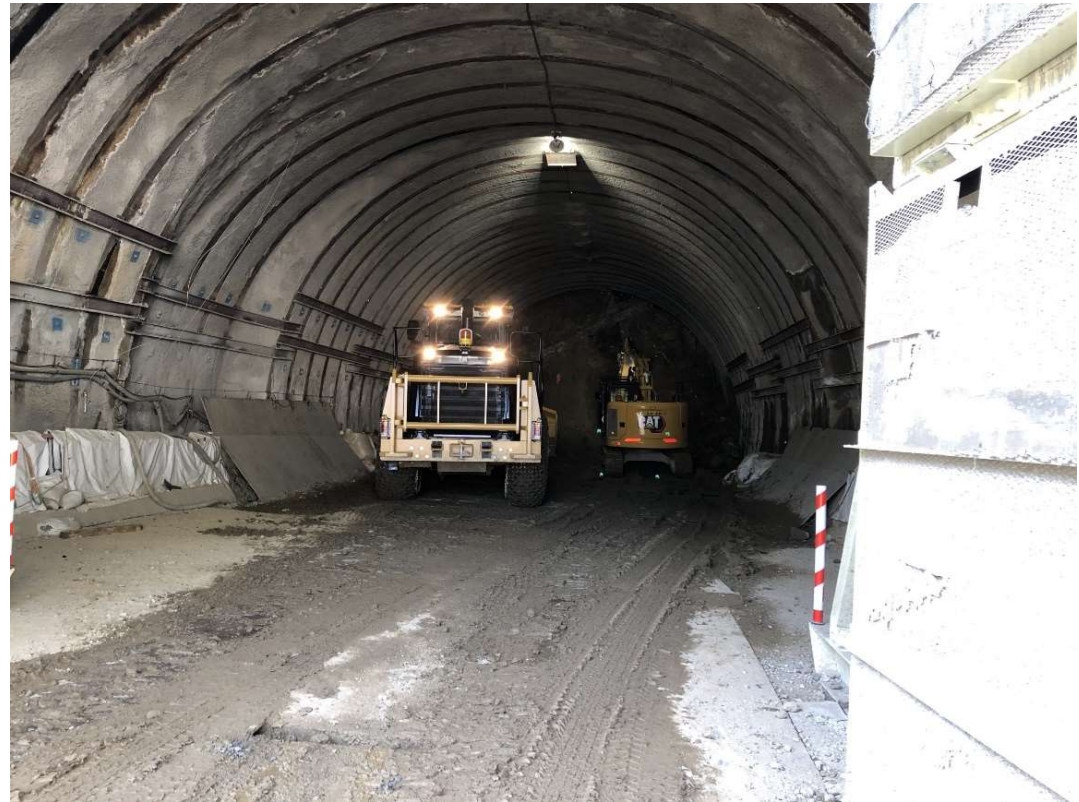
右の写真は、発破掘削をした掘削土をトンネル坑外に搬出する様子です。ダンプトラックにバックホウが掘削土を積み込んでいます。

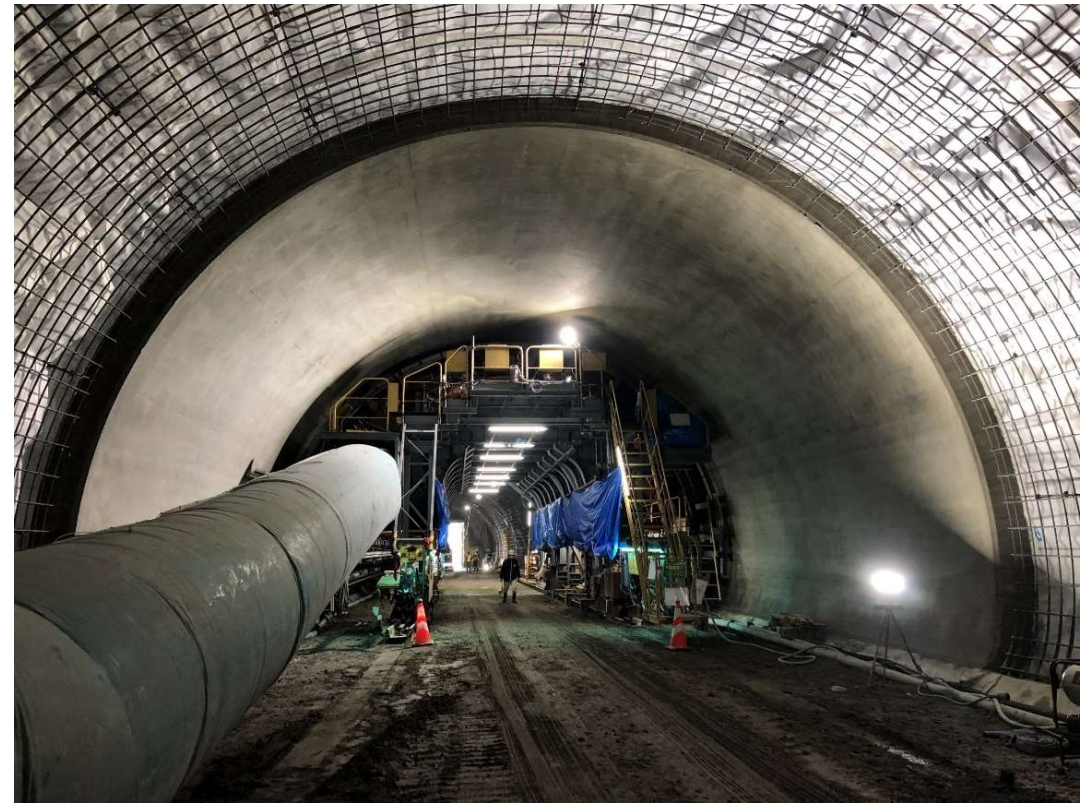
現在は、セントルと呼ばれる移動式型枠の組立が完成し、11月から覆工コンクリートが始まっています。

セントルを使用してトンネル表面にコンクリートを打設し、コンクリートが固まったら、次の位置までセントルを移動させます。この工程を繰り返しながら進んでいきます。

現在はトンネル坑口から約50mの覆工コンクリートが完了しています。

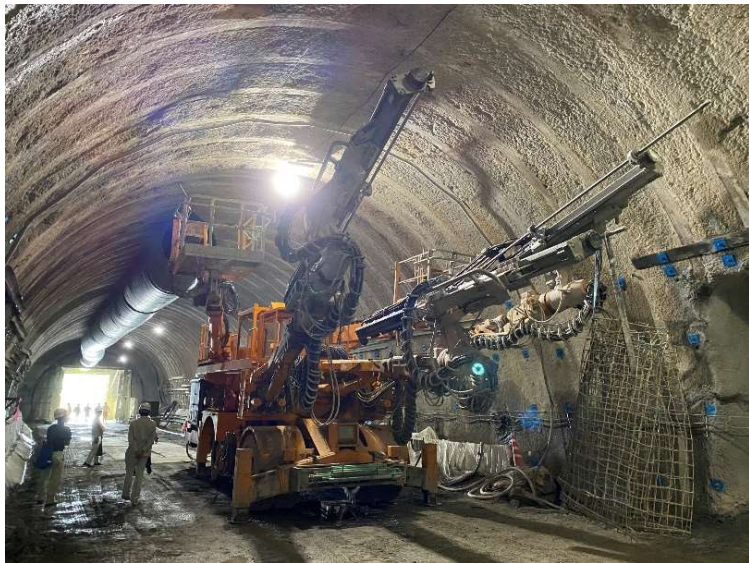
←ドリルジャンボ

岩盤への発破孔の穿孔やロックボルト打設に用います。長いブームの先にドリルが付いています。

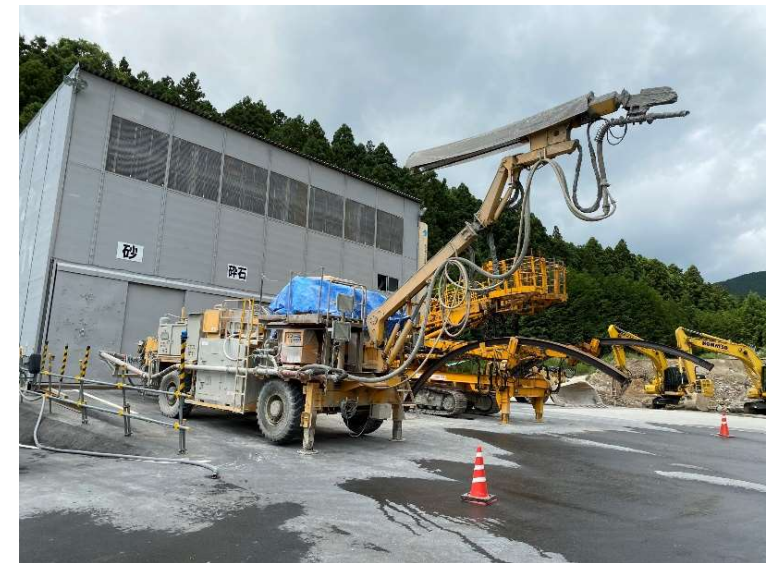
コンクリート吹付け機→

トラックミキサから生コンクリートの供給を受けて、トンネル掘削面にコンクリートを吹付ける機械です。
