ふるさと歴史館第二八回 企画展

もうひとつの特別史跡

# 常陸国分尼寺跡

常陸国分尼寺跡—もうひとつの特別史跡—

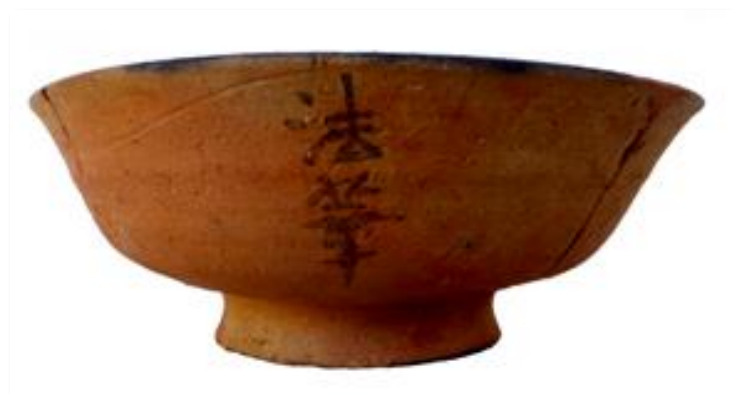
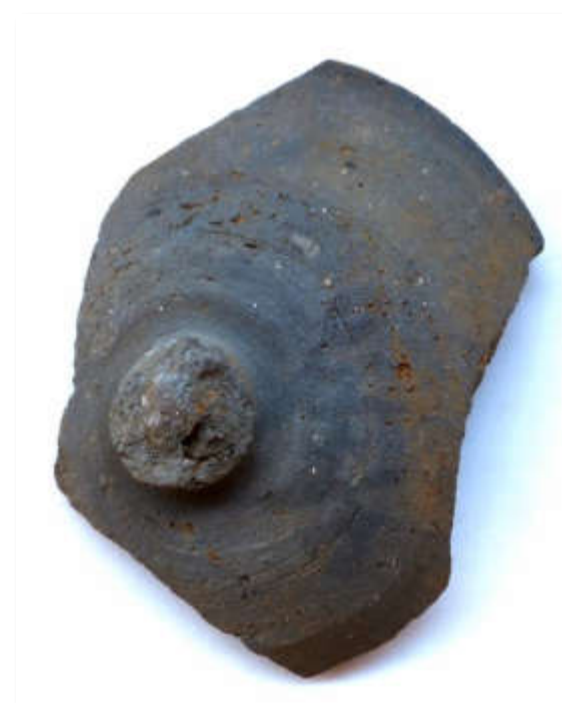
「法華」と墨書された土器（左）と「尼寺」と墨書された土器（右）

常陸国分尼寺跡から出土した瓦では最も古い瓦が常陸国分寺跡のそれと同時期であることから、国分寺と尼寺は同時に創建が開始されたものと考えられます。最も新しい瓦も同時期であることから、維持管理についても国分寺と同様に行われていたことが分かります。さらに、墨書土器では「法華」や「尼寺」と書かれたものが確認されており、この地に建っていた古代寺院が常陸国分尼寺であることが分かる貴重な資料となっています。

さらに、2でも述べていますが「法華」や「尼寺」といった墨書土器は当地が本当に法華滅罪之寺であったことを示す貴重な資料といえるでしょう。

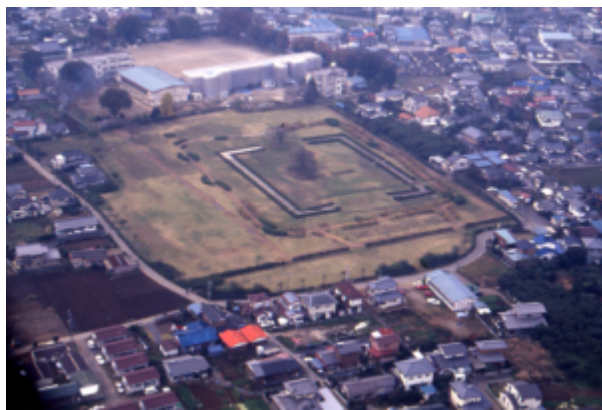
上空からみた常陸国分尼寺跡

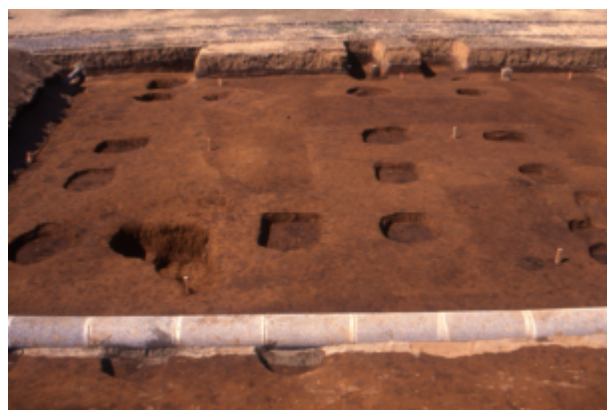
金堂跡東側の掘立柱建物跡

さらに、平成 7 年には再度講堂跡の調査が行われており、多くの成果を上げています。平成 11 年には金堂跡の東側から四面廂を持つ掘立柱建物跡が検出されるなど大きな成果が上がりました。

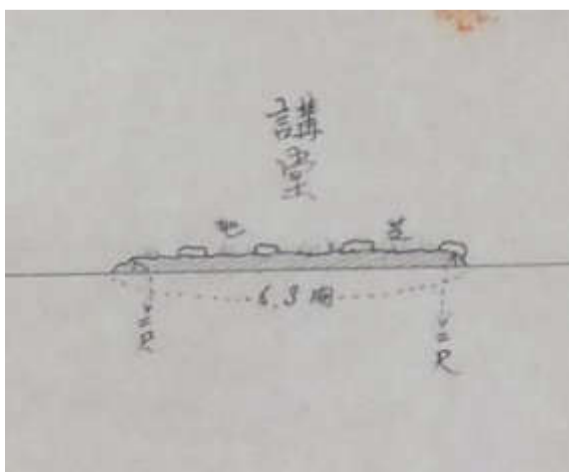
講堂跡の断面の拡大

基壇の高さは金堂跡ほどではないようですが，中門跡よりは高かったようです。

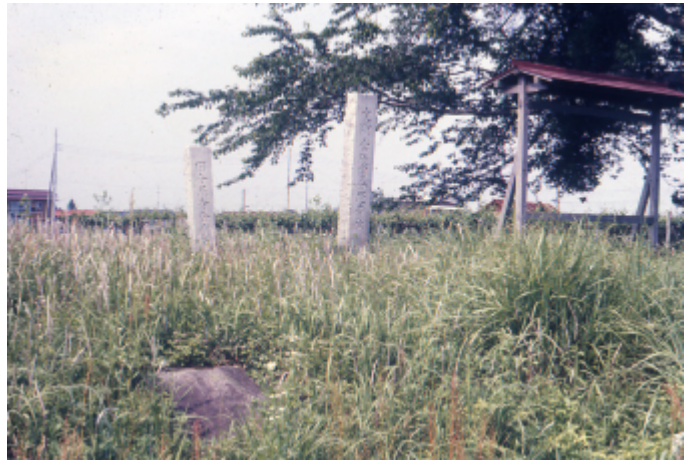
現在の姿になる前の金堂の様子（手前に礎石がみえる）

さて、常陸国分尼寺跡の金堂跡ですが、図面をみるといくつかの礎石が残されていることが分かります。その礎石を基に建物を復元すると東西4間×南北3間になるようです。東西が4間だと柱が五本立つことになってしまい、建物の中央に柱がきてしまいます。石岡市史上巻では伽藍の中心線を根拠に東西南北に1間ずつ付け足し、東西5間×南北4間で復元しています。実は南北も4間だと隅木という屋根のコーナ一部分の木材が配置できるため、格調高い寄棟造りに屋根が復元できることになります。

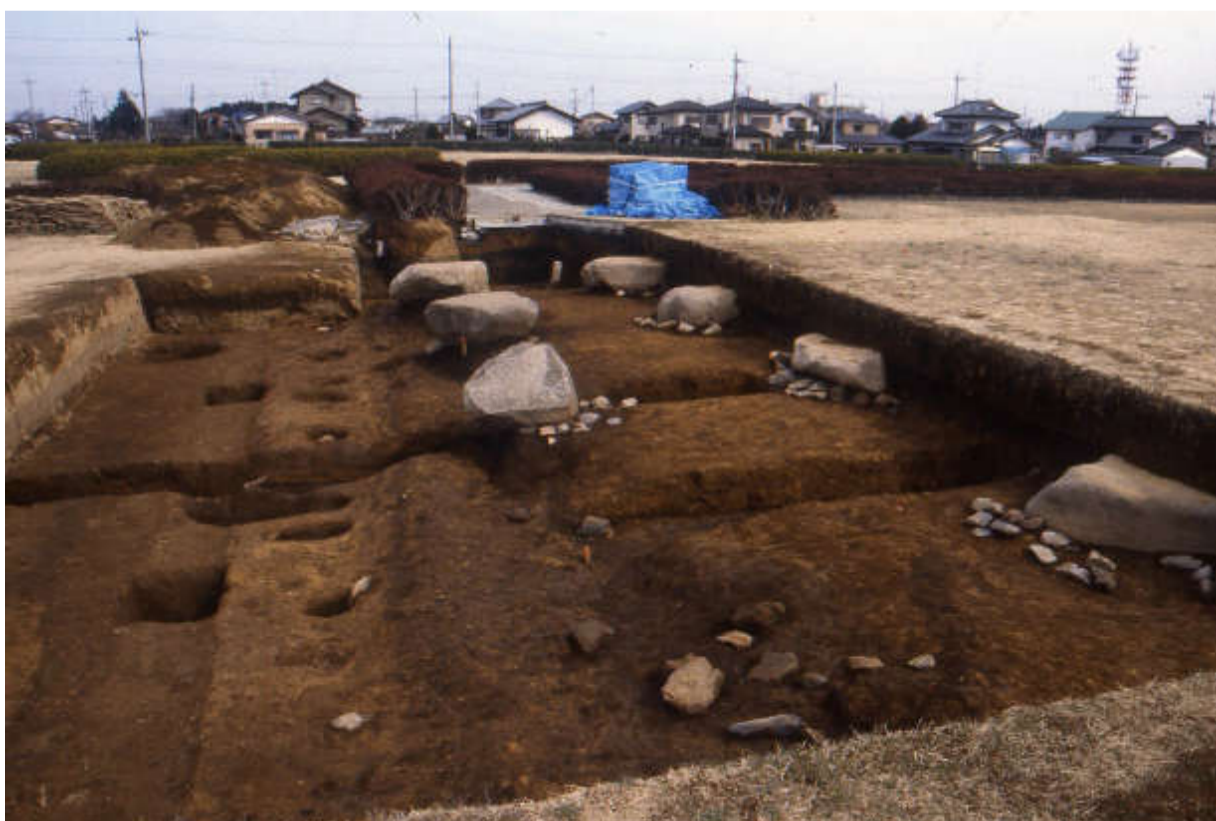
常陸国分尼寺跡では多くの礎石が現存しており，往時の姿をよく残しています。礎石は全部で 25 基がほぼ本来の位置から動かずに残されています。写真では栗石（ぐりいし）と呼ばれる礎石の下に敷かれる石も残っていることが分かります。

発掘調査の様子（北東から）

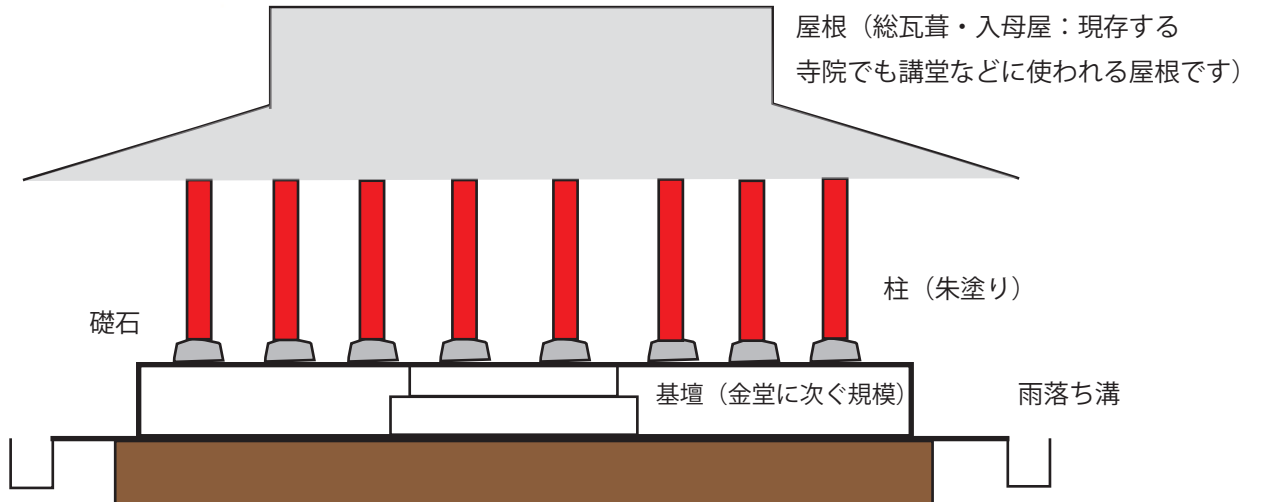
### 講堂跡の出土状況と概念図

発掘調査では雨落ち溝と思われる遺構も確認されています。雨落ち溝はその名の通り，雨を流すための施設ですが，屋根から落ちる雨水を効率よく流すためにはちょうど軒下に作る必要があります。逆にいうと，この遺構が残っていると建物の軒がどこまで出ていたかが復元できるのです。

さらに，建物を建築するときには組んだ足場跡と思われる土坑も確認されています。足場跡であるとするると穴の間隔が均等になって欲しいところですが，実際は不均等であることから，これはあくまでも推定です。

雨落ち溝

(雨を流す施設ですが、建物の軒の出を知る手がかりになります)

足場跡か

屋根 (総瓦葺・入母屋：現存する寺院でも講堂などに使われる屋根です)

柱 (朱塗り)

礎石

基壇 (金堂に次ぐ規模)

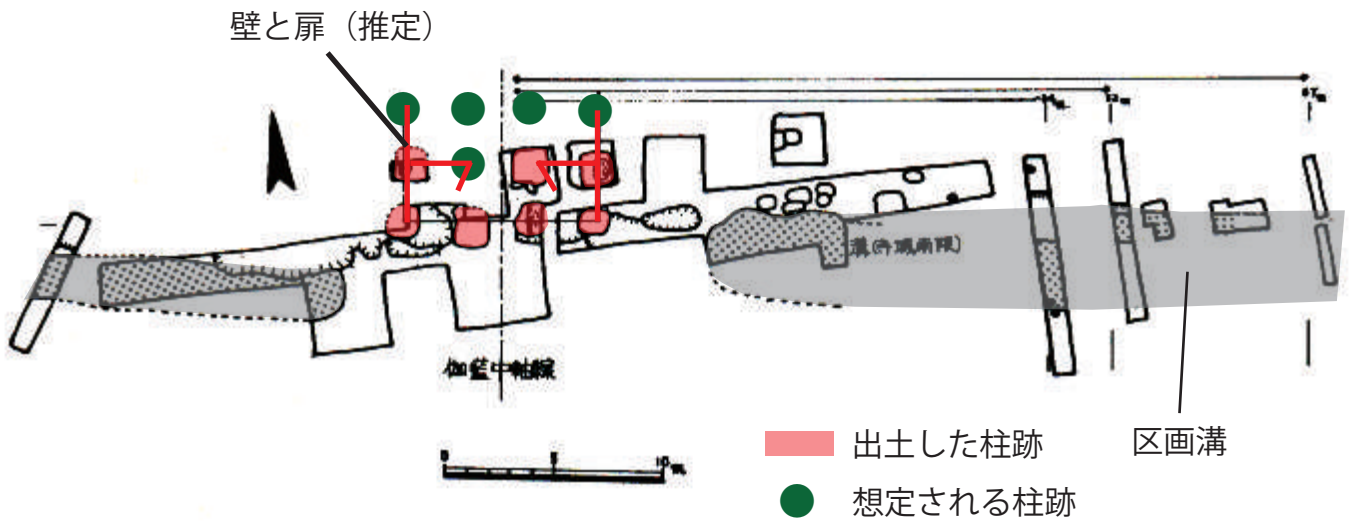
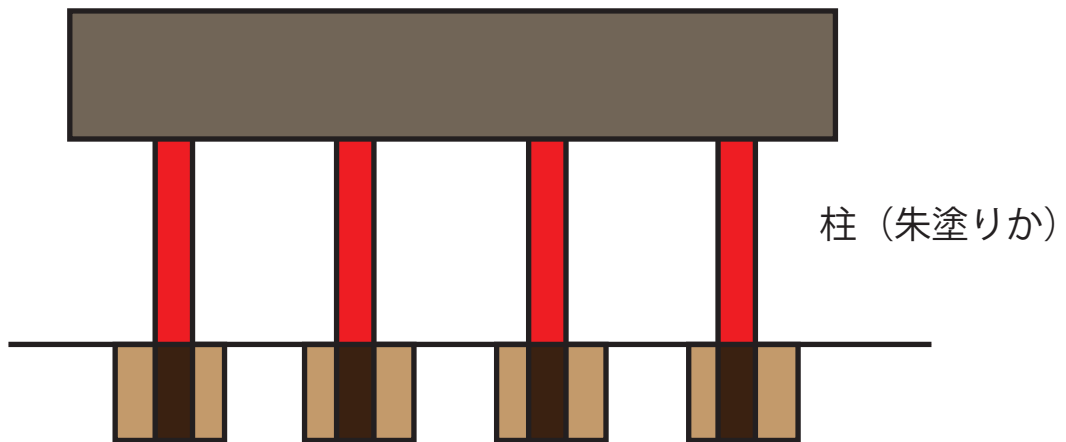
## 南門跡の出土状況と概念図

南門跡は第2次調査で中門跡の南側から確認されています。特徴は掘立柱建物（ほったてばしらたてもの）という地面に穴を掘ってその中に柱を建てる建物であることです。柱穴の底には板状の石が設置されていたと報告されていますが、礎石ほどは安定感がなく、一般的に瓦は葺きません。やや質素な建物といえるでしょう。ただし、出土状況からは4本の柱穴が東西に4基並びその列が2列あることが分かります。この時期の門として考えられるのは北側にもう1列加え、東西3間×南北2間の門です。これは北側列と南側列の柱で中央列の柱を支える八脚門と呼ばれる格式の高い門である可能性があります。

屋根 (切妻・非瓦葺き)

掘立柱 (地面に穴を掘って柱を建てる建築方法。

地盤が安定しないので一般的には瓦は葺かない)

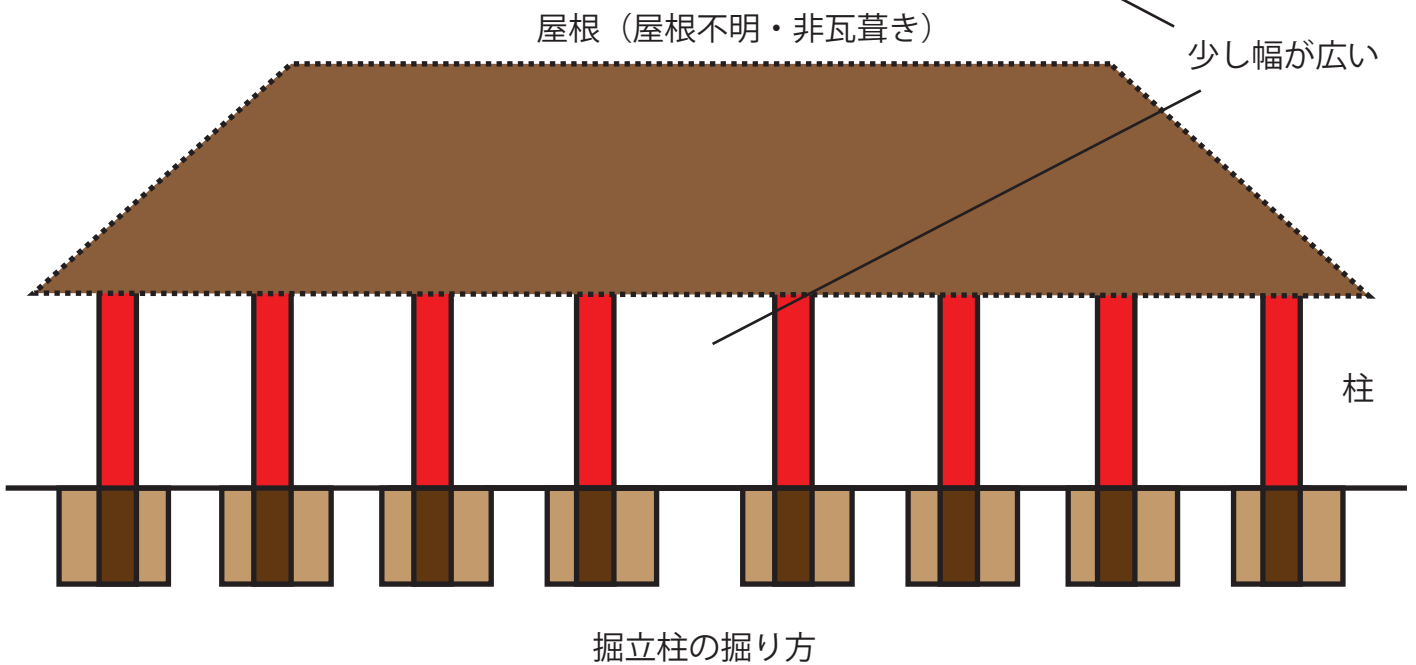
## 仮の造仏所跡？の出土状況と概念図

平成 11 年の調査で、金堂跡の東側から四面廂の建物跡が確認されました。廂（ひさし）とは建物の中心部分（身舎：もや）をさらに広げるために外側に屋根を付け足す建築技法です。この遺構は東西南北全ての方向に屋根を拡幅している建物ということになります。屋根で覆われる面積が広くなるため、それだけ立派にみえることから、重要な施設であると判断できます。また、中央の柱間がやや広くなっているのは仏堂にみられる構造でもあります。

ただし、肝心の年代を示す遺物が確認されていないため、用途は出土状況や前例から推定するしかありません。一説には上総国分尼寺跡で確認された同様の遺構の年代が 8 世紀の後半のものであることから、光明皇后の一周忌に伴い諸国の国分尼寺に命じられた丈六阿弥陀仏像 1 体と脇侍菩薩像 2 体の作成に関する造仏所ではないかとされています。緊急的に建物を建設し、仏像の完成後にそのまま仏堂として光明皇后の魂を吊ったのかもしれない。

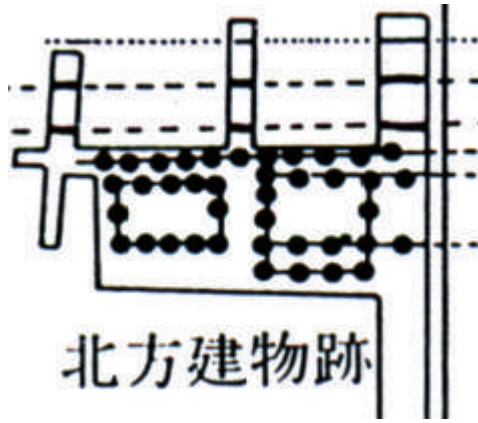
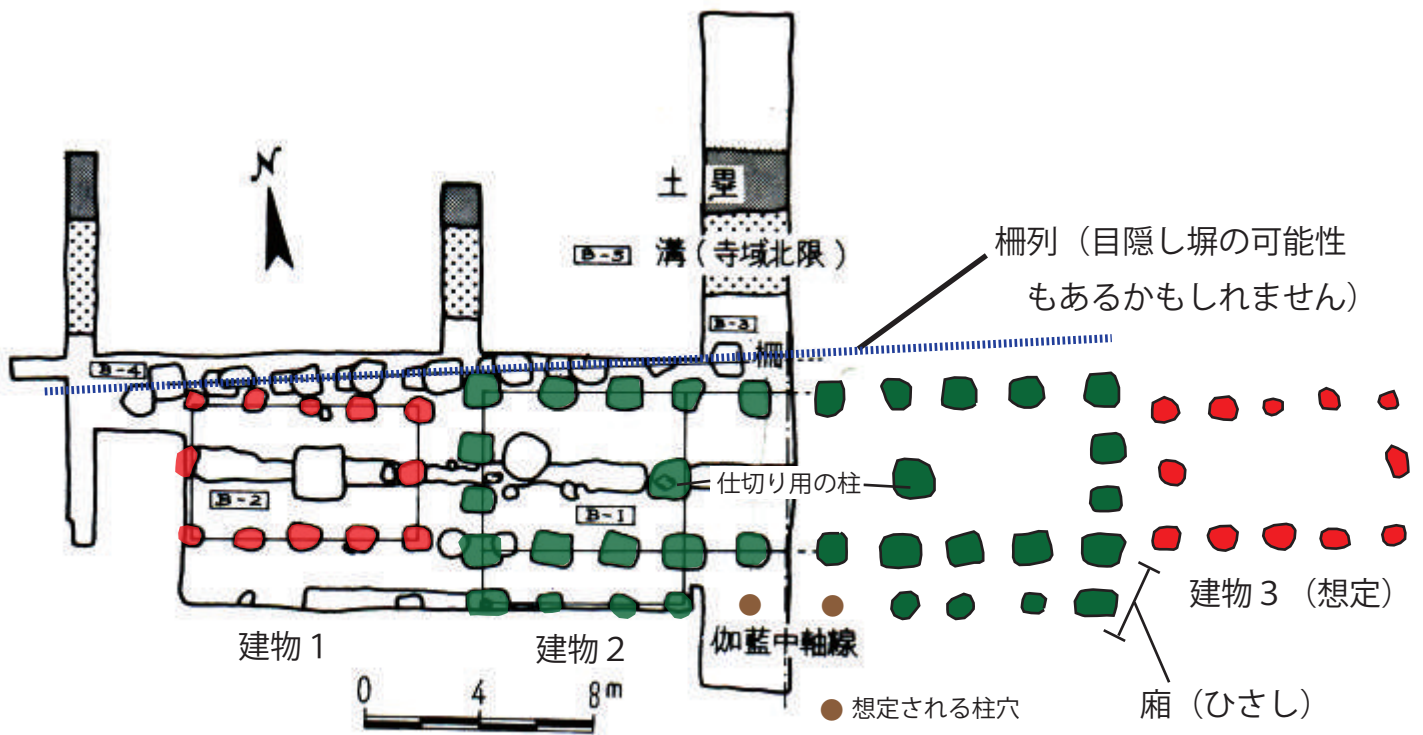
第6図 講堂北方建物等遺構図

講堂跡の北側から2棟の掘立柱建物跡が確認されています。これらの建物が伽藍中心軸から反転し、3棟に復元されています。

これらの建物は僧房や食堂と考えられており、尼僧の生活空間ということになります。建物1は東西4間×南北2間の30 m<sup>2</sup>ほどの広さのようです。建物2は南側に廂をもっており、やや高級感があります。建物2には内部に2つの柱穴が出土しており、これが部屋の仕切り用とすると3部屋に復元できます。合計5部屋に10人の尼僧が生活していたとすると、1部屋につき2人で暮らしていたことになりますが、これは残念ながら想像の域をでません。

また、建物群の北側には柵列跡や溝跡が出土しています。この柵列については中をみにくくするための板塀である可能性もあります。また、柵列が埋没した後に建物群が建築されていることが遺構の切りあいから分かります。柵列も1度立て直しがされており、少なくとも3時期の遺構の変遷が確認できることとなります。さらに、昭和58年に調査された東側の溝跡は逆台形を呈する大きな溝でしたが、9世紀半ばごろに埋め戻されているようです。9世紀半ばは単弁二十葉蓮華文軒丸瓦(7109)という国府でも多く確認できる瓦が出現する時期であり、尼寺にも建物の建て替えなど何かしらの大規模な画期があったものと考えられます。

## 北方建物跡の出土状況と遺構復元図
