ふるさと歴史館第36回 企画展

# 常陸国府跡

## 土に埋まる古代県庁の跡

石岡市立ふるさと歴史館 第36回企画展  
常陸国府跡—土に埋まる古代県庁の跡—

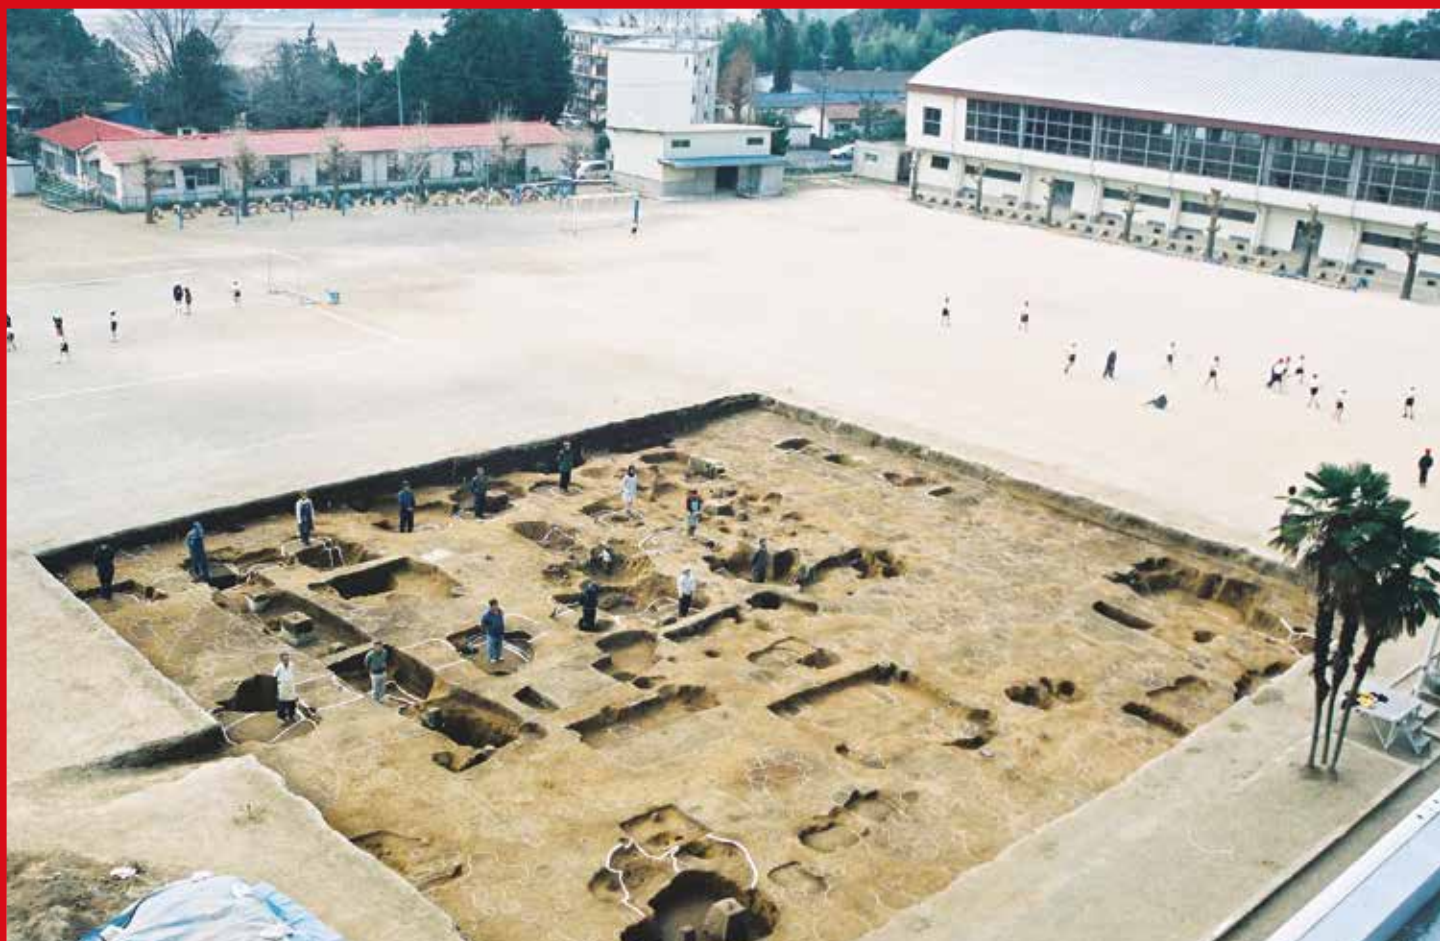
発掘調査の様子（人が立っているところが正殿の柱跡）

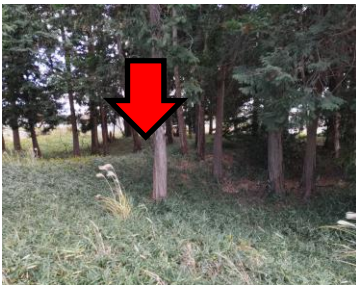
図3 出土した建物跡のイメージ図(1)

**後殿のイメージ図：**9世紀になると後殿が出現します。国司が身支度を整えた施設です。桁行(けたゆき)13間と東西に広い建物です。衣服を整えた国司が出仕することから、正殿は北側にも入口があったものと思われます。伊勢国庁では後殿と正殿をつなぐ「軒廊(こんろう)」という廊下の跡が確認できます(写真の矢印の高まり)。

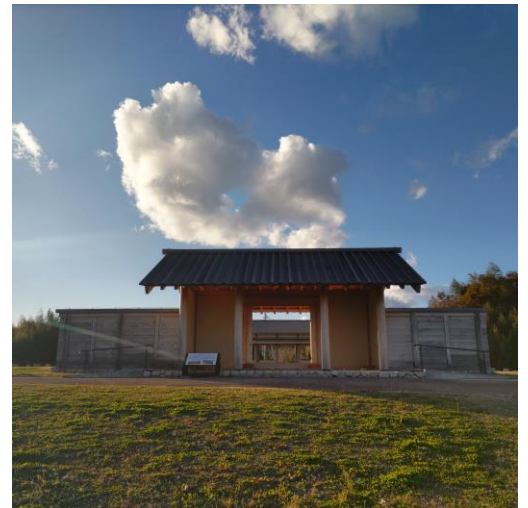
図4 出土した建物跡のイメージ図(2)

**築地塀(つじべい)と板塀(いたべい)のイメージ図**:板塀は掘立柱建物ですが、築地塀は版築で造ります。築地塀は瓦葺きでもあり、国庁はより立派にみえたものと思われます。右側の写真は三重県四日市市久留倍官衙遺跡で復元された門と板塀。常陸国府跡では南門に相当する部分は小学校のプールが存在していたため、門の有無は確認できていません。もしかすると、写真のような門が存在したかもしれません。

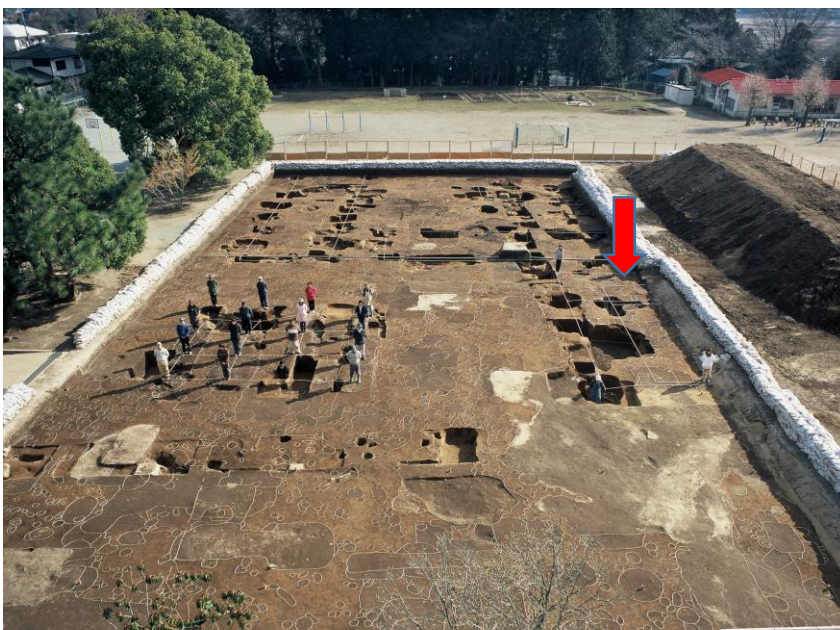
写真2：東楼閣他

人が立っているところが東側の楼閣の跡です。矢印が正殿の東端部分です。

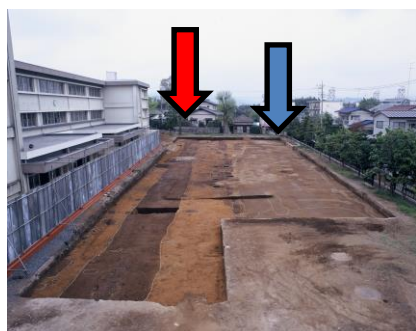
写真3 北側区画溝：矢印（左）の下にある茶色い溝は国衙を区切る溝と考えられています。この溝がどこまで続くかはいまだに確認されていません。国衙の敷地自体はまだ広がる可能性があります。ちなみに、矢印（右）の下は府中城の堀跡です。古代の溝とほぼ平行していることが注目されます。

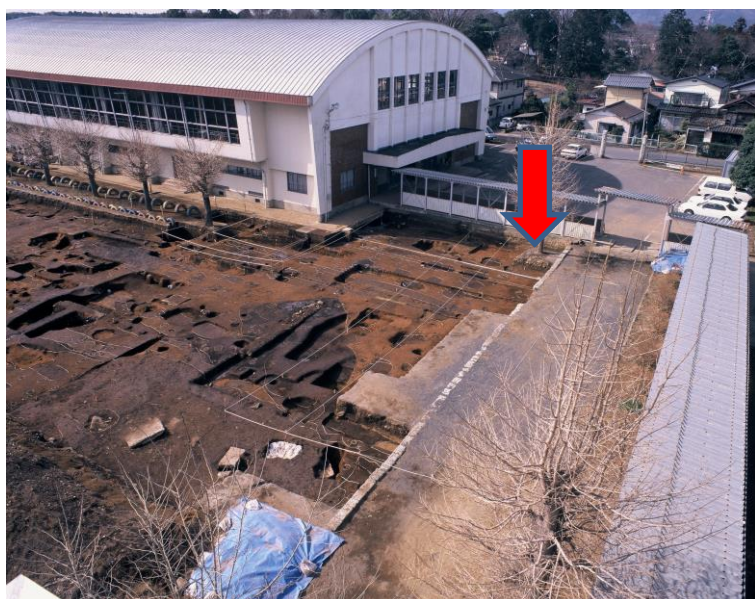
写真4 曹司出土状況：矢印の下にヒモで囲われている範囲が国庁西側に出土した曹司です。東西幅が正殿よりも大きく立派であることが注目されます。

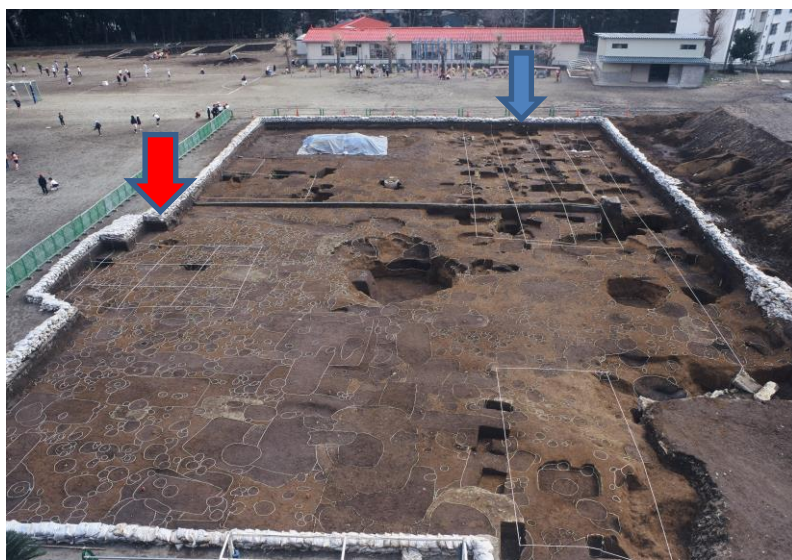
写真5 西脇殿と西楼閣：矢印（右）が西側の脇殿で、矢印（左）が西側の楼閣です。石岡小学校の敷地は国庁以外にも中世府中城の遺構なども出土していて、遺跡の密度が非常に濃い場所でした。その中から古代の遺構だけを探しあていくのです。発掘調査には大変な苦労があったようです（担当者談）。
