# (仮称) 上曽トンネル本体工事 進捗状況 No.1

【令和3年4月9日現在】

# (仮称) 上曽トンネル本体工事 進捗状況 No.2 【令和3年5月13日現在】

## ◆トンネルの施工方法：<sup>なとむ</sup>NATM工法

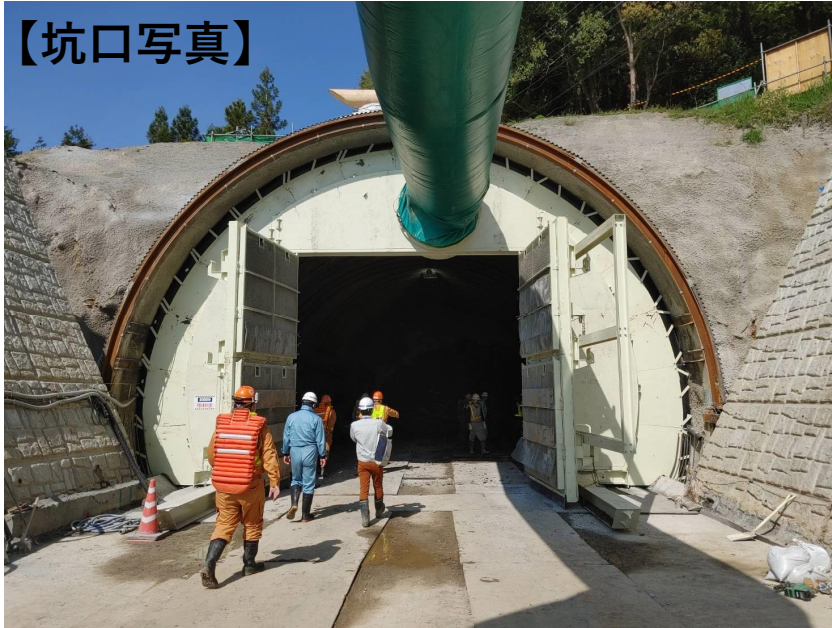
【坑口写真】

本格的に掘削工事を進めるため爆薬を用いた**発破掘削作業を開始**いたしました。  
坑口には防音壁を設置して騒音対策を行い、安全を確保したうえで24時間施工してまいります。

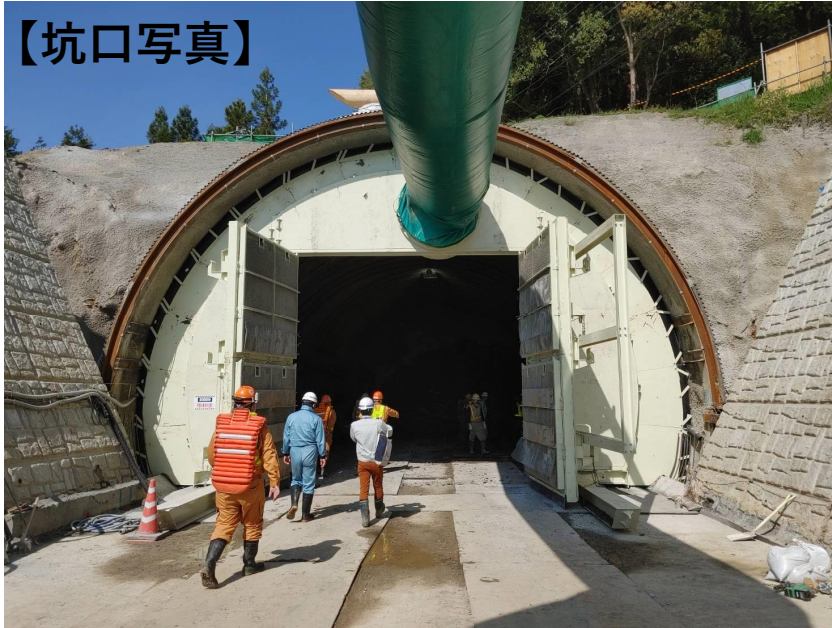
【坑口写真】

本格的に掘削工事を進めるため爆薬を用いた**発破掘削作業を開始**いたしました。  
坑口には防音壁を設置して騒音対策を行い、安全を確保したうえで24時間施工してまいります。

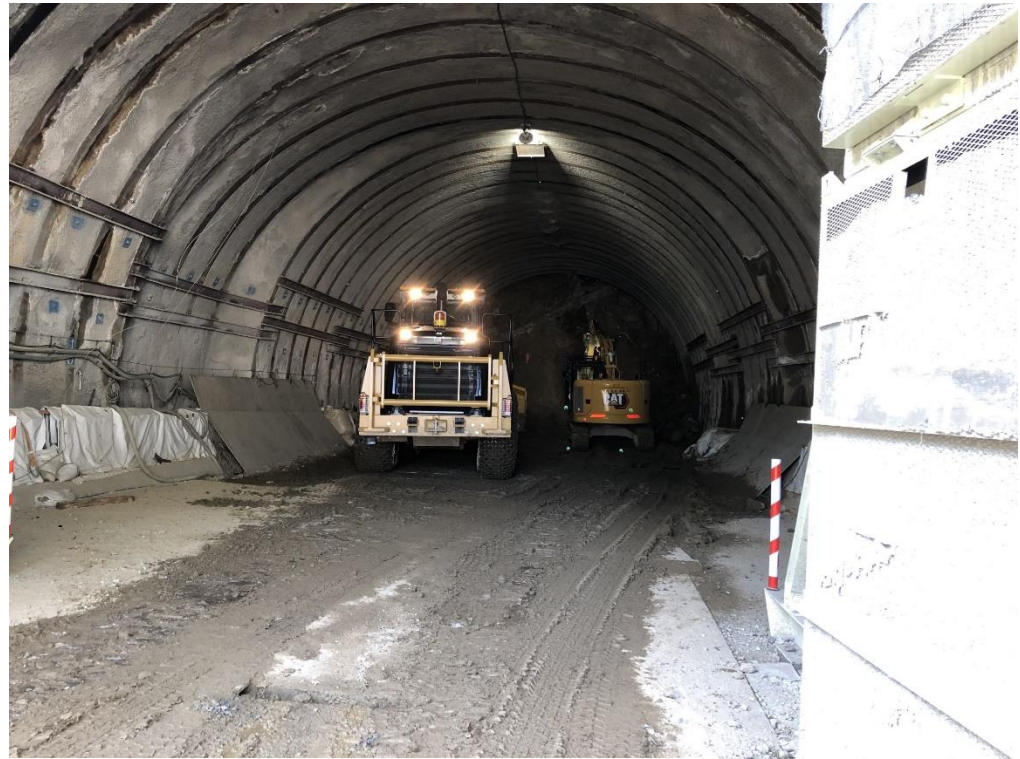
右の写真は、発破掘削をした掘削土をトンネル坑外に搬出する様子です。ダンプトラックにバックホウが掘削土を積み込んでいます。

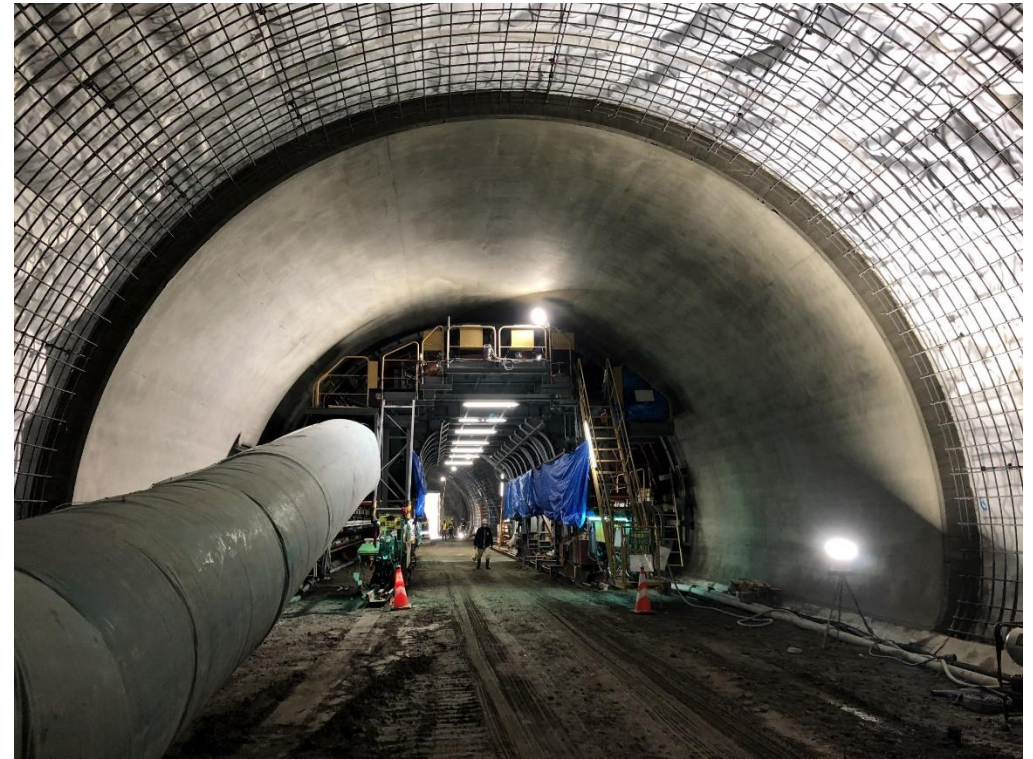
現在は、セントルと呼ばれる移動式型枠の組立が完成し、11月から覆工コンクリートが始まっています。

セントルを使用してトンネル表面にコンクリートを打設し、コンクリートが固まったら、次の位置までセントルを移動させます。この工程を繰り返しながら進んでいきます。

現在はトンネル坑口から約50mの覆工コンクリートが完了しています。

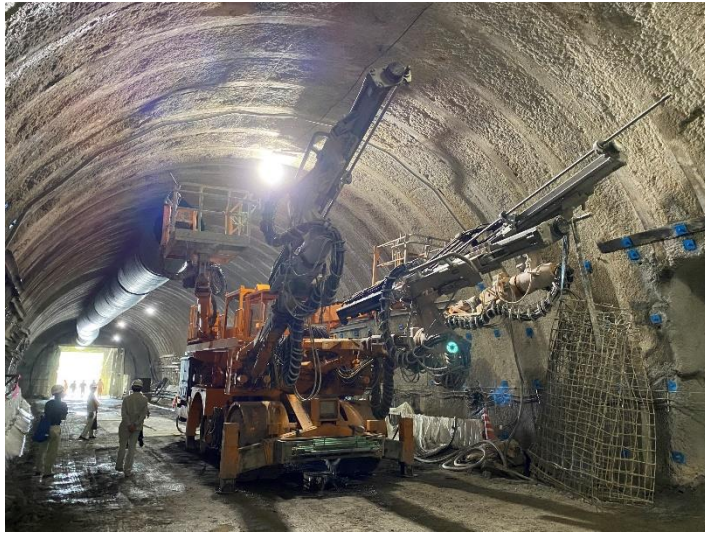
### ←ドリルジャンボ

岩盤への発破孔の穿孔やロックボルト打設に用います。長いブームの先にドリルが付いています。

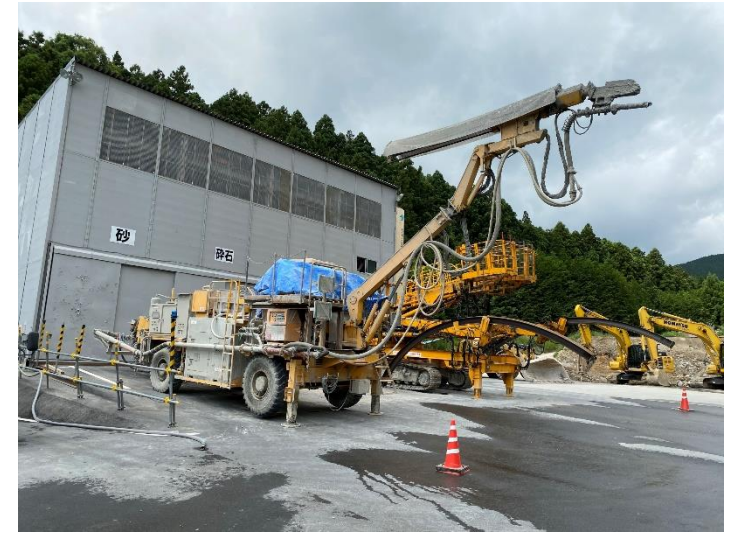
### コンクリート吹付け機→

トラックミキサから生コンクリートの供給を受けて、トンネル掘削面にコンクリートを吹付ける機械です。

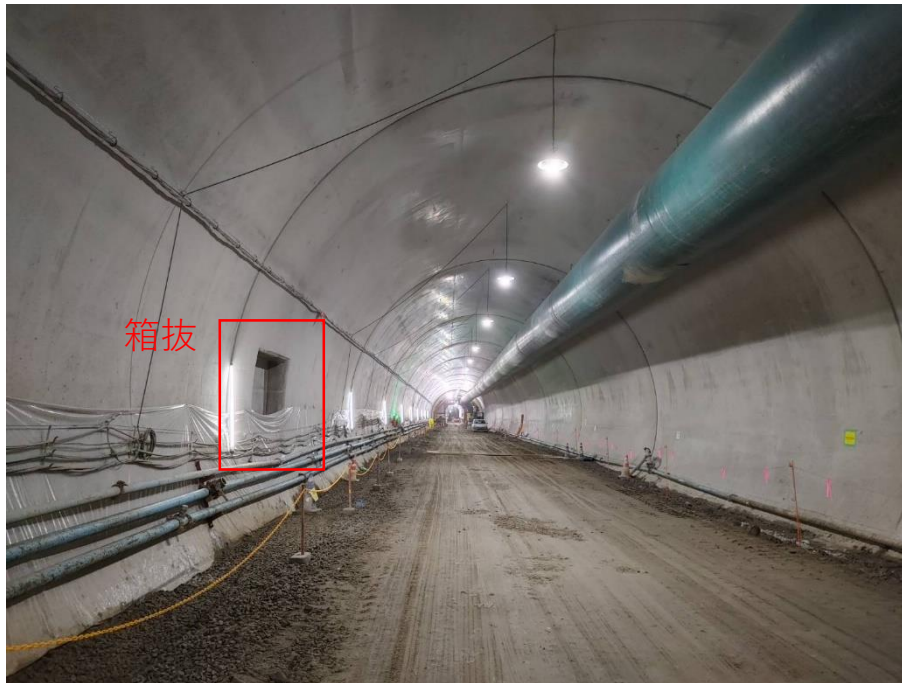
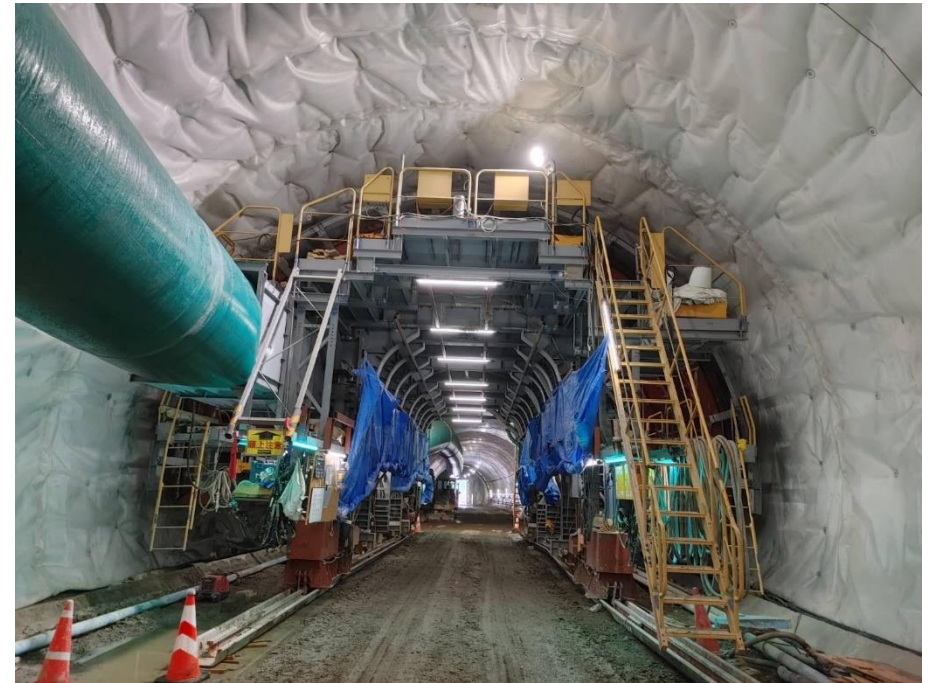
コンクリート側面に消火栓や非常用電話などの設備が埋め込めるよう箱抜を行っています。

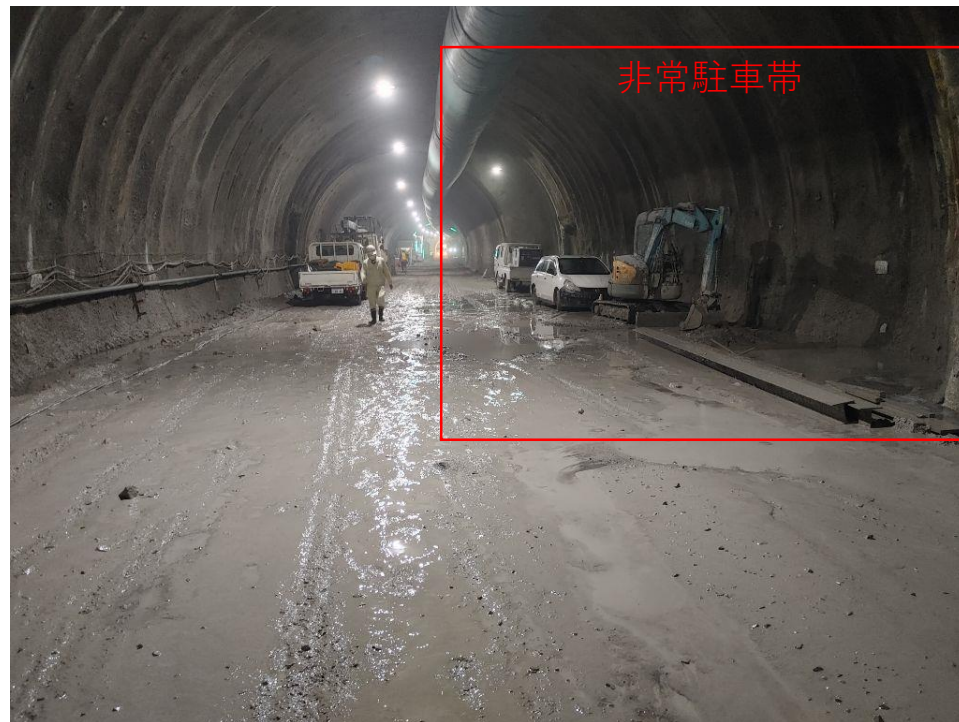
右の写真の拡幅箇所は、非常駐車帯です。  
緊急車両や故障車両等が、停車することを  
目的に道路の路肩に設置されているスペー  
スになります。

非常駐車帯は、石岡工区では、片側2箇所ずつ(計4箇所)、トンネル全体では、片側4箇所ずつ(計8箇所)設置される予定です。

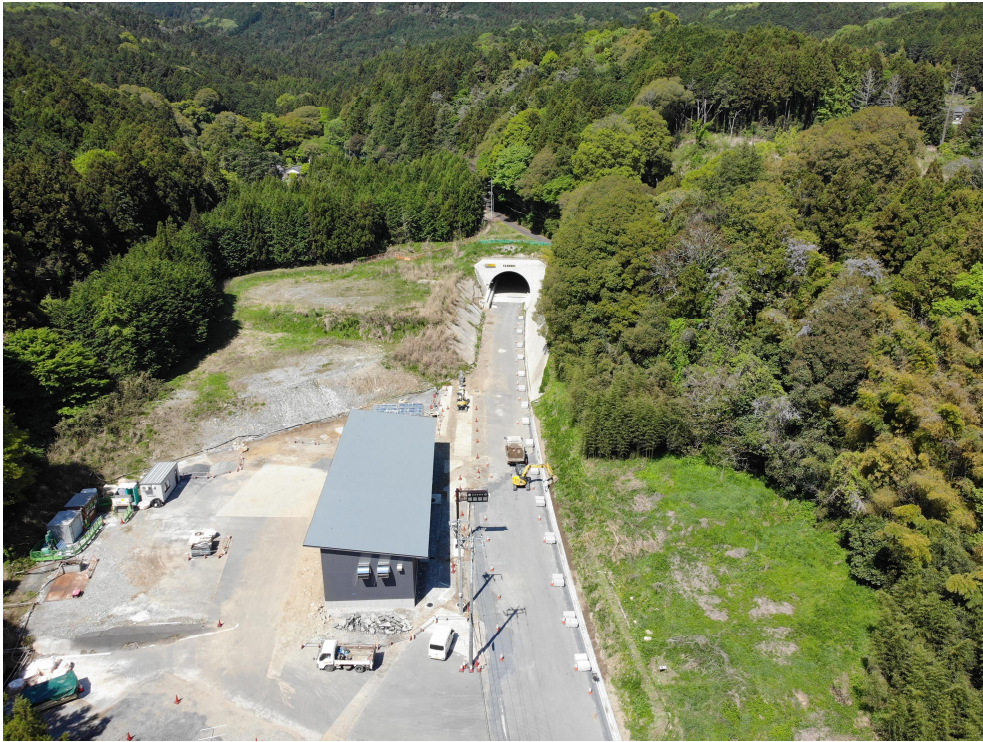
写真①

道路左側の建屋は電気室です（写真①）。

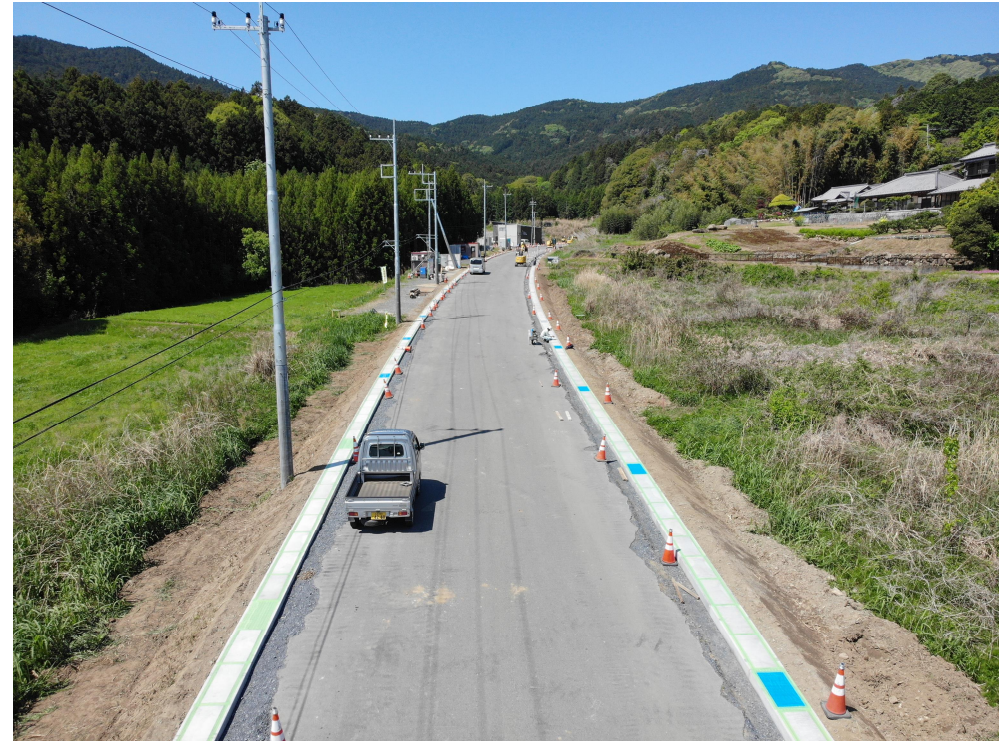
写真②

現在、取付道路ではU字溝などの整備を行い、秋の開通に向けて工事を進めています。
