# (仮称) 上曽トンネル本体工事 進捗状況 No.1

【令和3年4月9日現在】

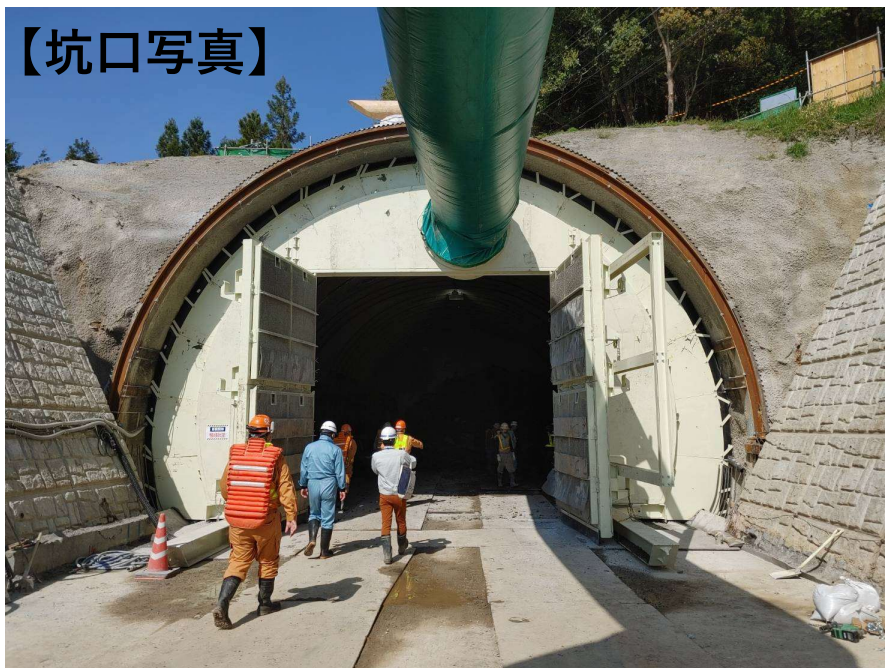
【坑口写真】

本格的に掘削工事を進めるため爆薬を用いた**発破掘削作業を開始**いたしました。  
坑口には防音壁を設置して騒音対策を行い、安全を確保したうえで24時間施工してまいります。

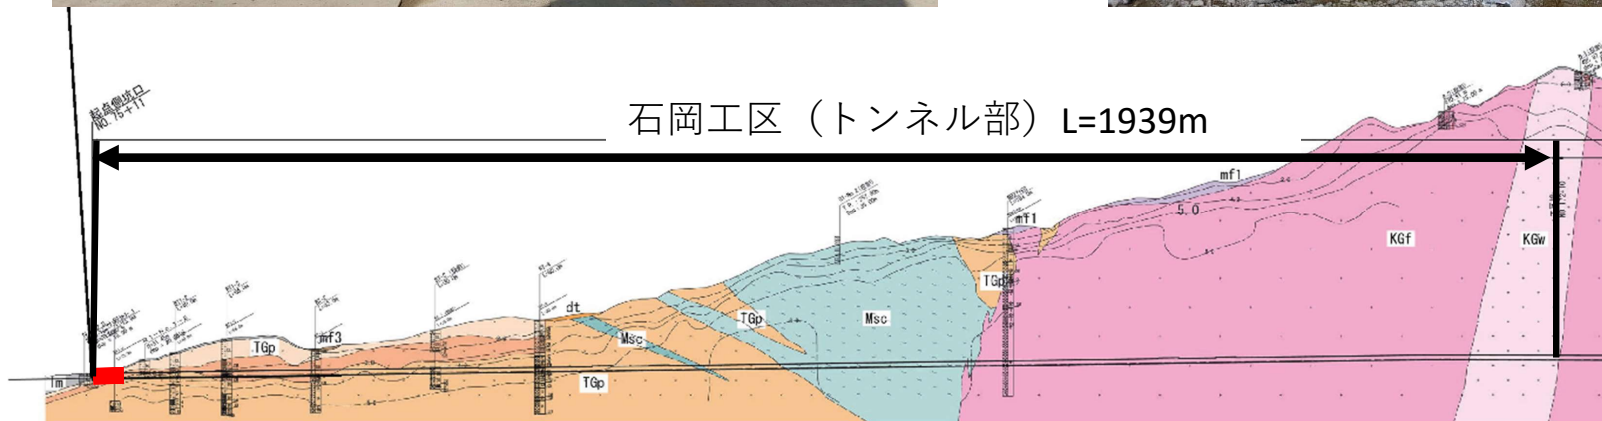
石岡工区（トンネル部）L=1939m

| 掘削 | 26 m |
| 覆工 | 0 m |

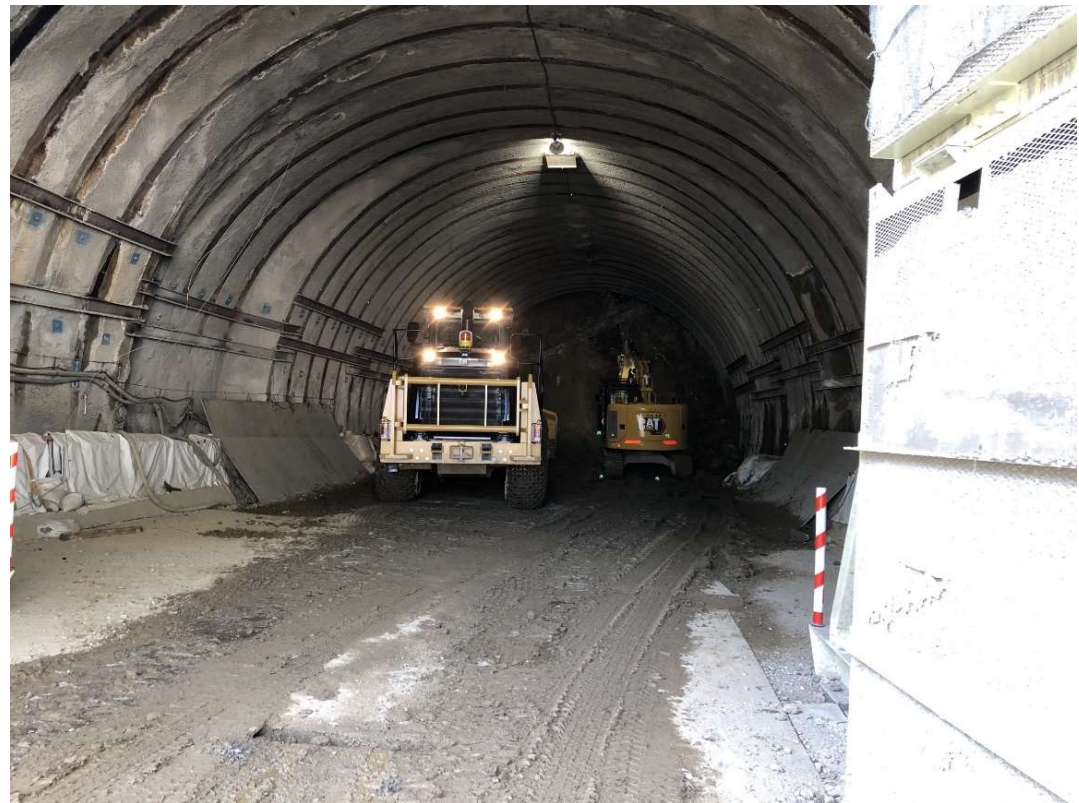
右の写真は、発破掘削をした掘削土をトンネル坑外に搬出する様子です。ダンプトラックにバックホウが掘削土を積み込んでいます。

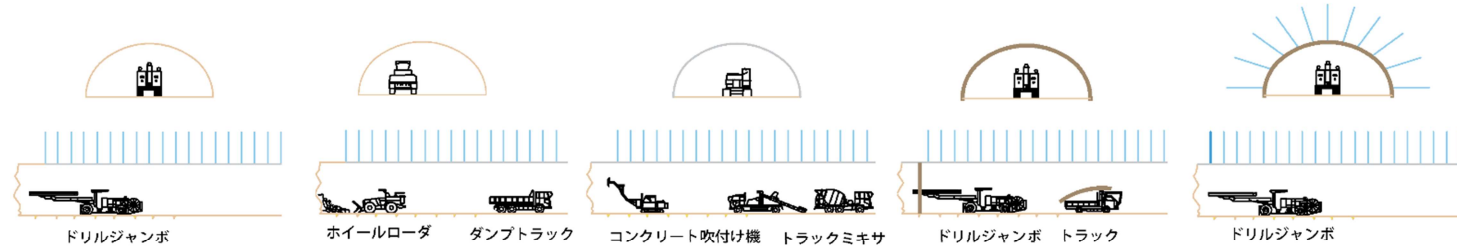
- 1 | 上半部トンネル穿孔・発破    2 | 上半部ずり 積込搬出    3 | 上半部 1次吹付けコンクリート    4 | 上半部支保工建込    6 | 上半部ロックボルト打設
- 5 | 上半部 2次吹付けコンクリート

周辺地山が持つ支保機能を有効に活用し、吹付けコンクリートやロックボルト、鋼製支保工等により地山の安定を確保しながら掘削するNATM工法を採用しております。

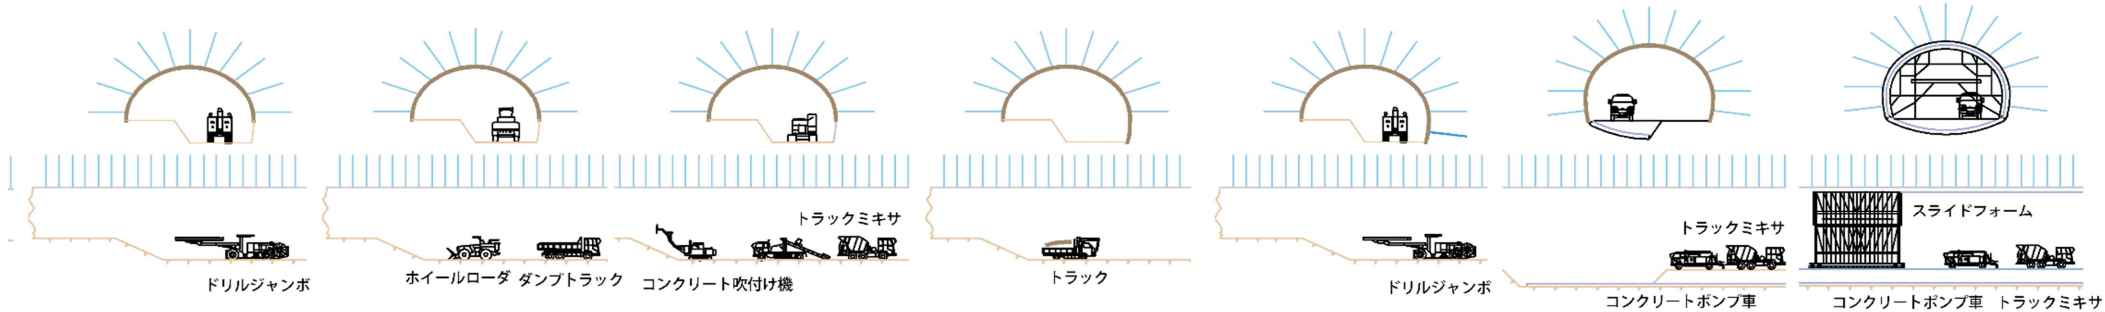
- 7 | 下半部トンネル穿孔・発破    8 | 下半部ずり積込搬出    9 | 下半部 1次吹付けコンクリート    10 | 下半部支保工建込    12 | 下半部ロックボルト打設    13 | インバート工    14 | 覆工コンクリート打設
- 11 | 下半部 2次吹付けコンクリート

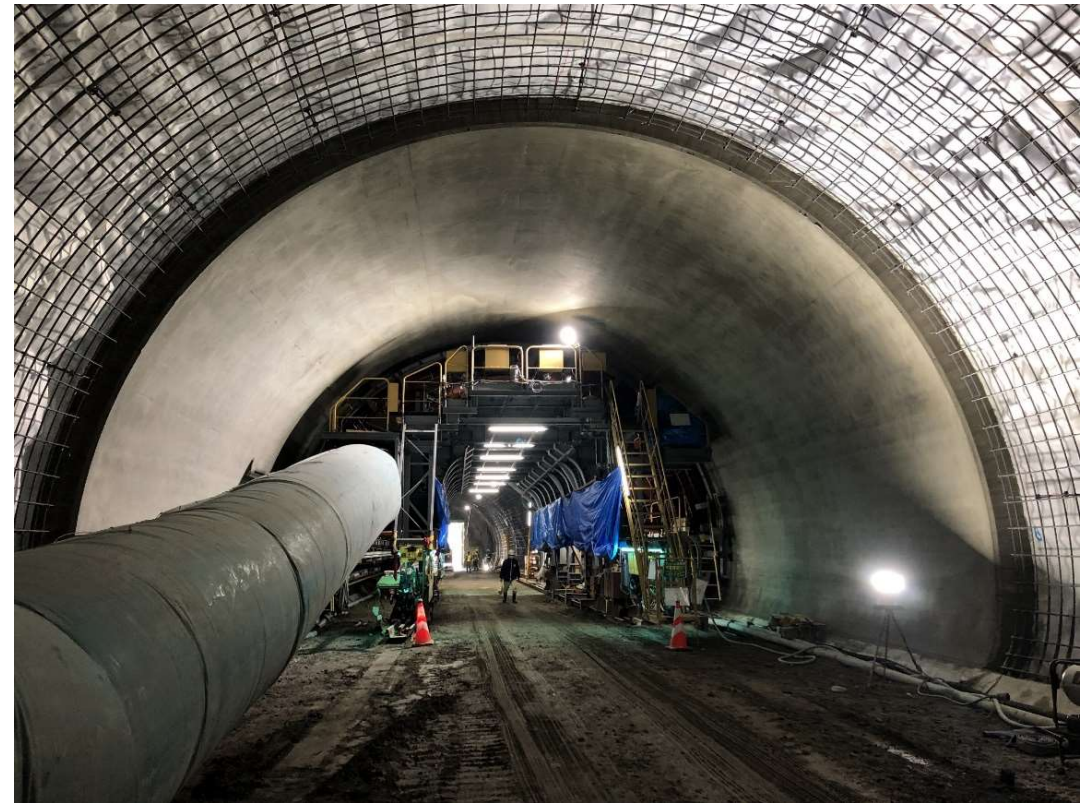
現在は、セントルと呼ばれる移動式型枠の組立が完成し、11月から覆工コンクリートが始まっています。

セントルを使用してトンネル表面にコンクリートを打設し、コンクリートが固まったら、次の位置までセントルを移動させます。この工程を繰り返しながら進んでいきます。

現在はトンネル坑口から約50mの覆工コンクリートが完了しています。

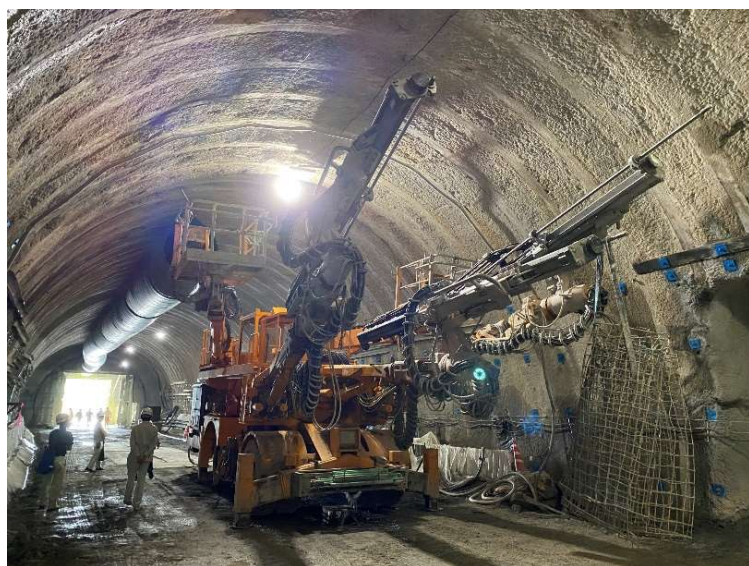
### ←ドリルジャンボ

岩盤への発破孔の穿孔やロックボルト打設に用います。長いブームの先にドリルが付いています。

トンネルの掘削では、発破孔の穿孔、支保工の建込、ロックボルトの打設、吹付けコンクリート等の一連の作業をそれぞれ専用機の組み合わせによって施工します。

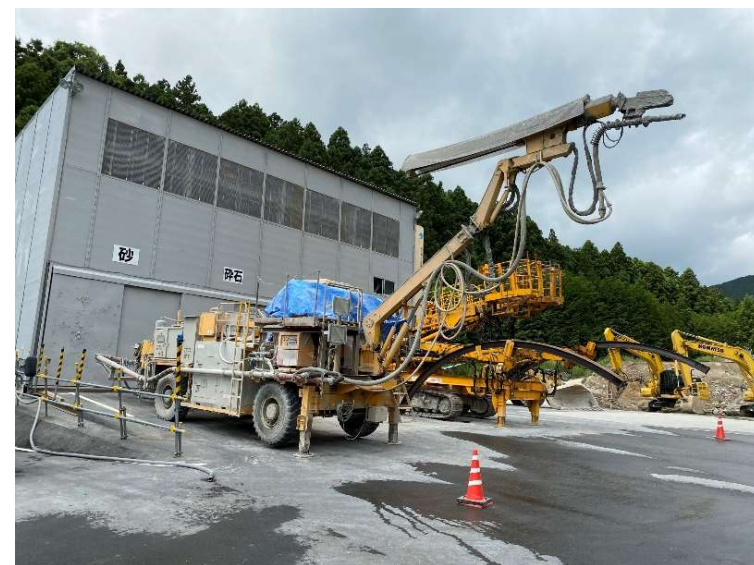
### コンクリート吹付け機→

トラックミキサから生コンクリートの供給を受けて、トンネル掘削面にコンクリートを吹付ける機械です。

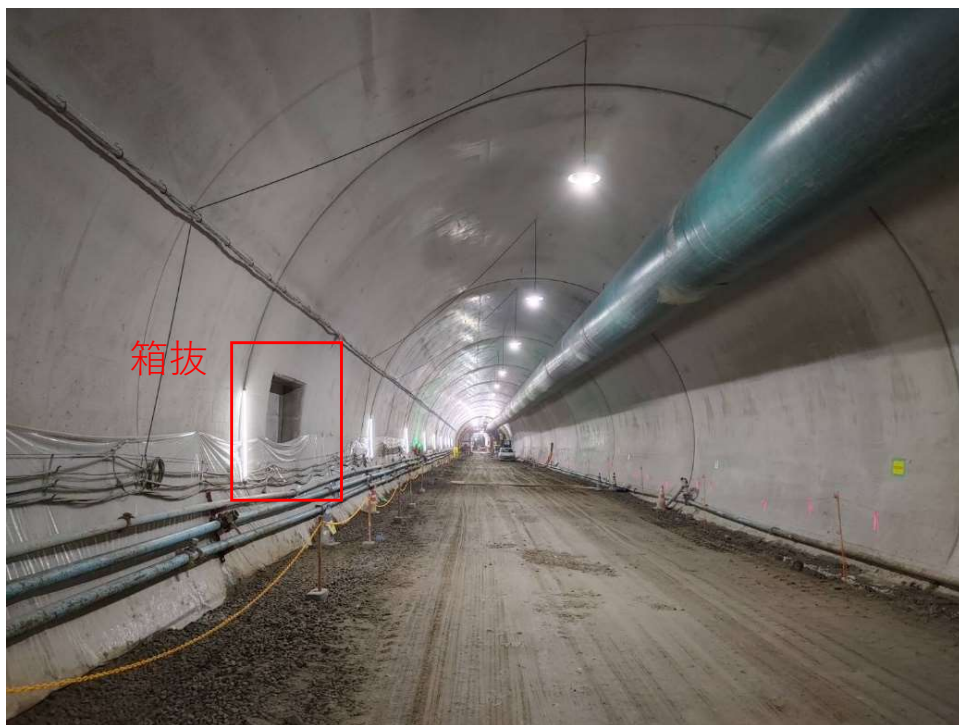
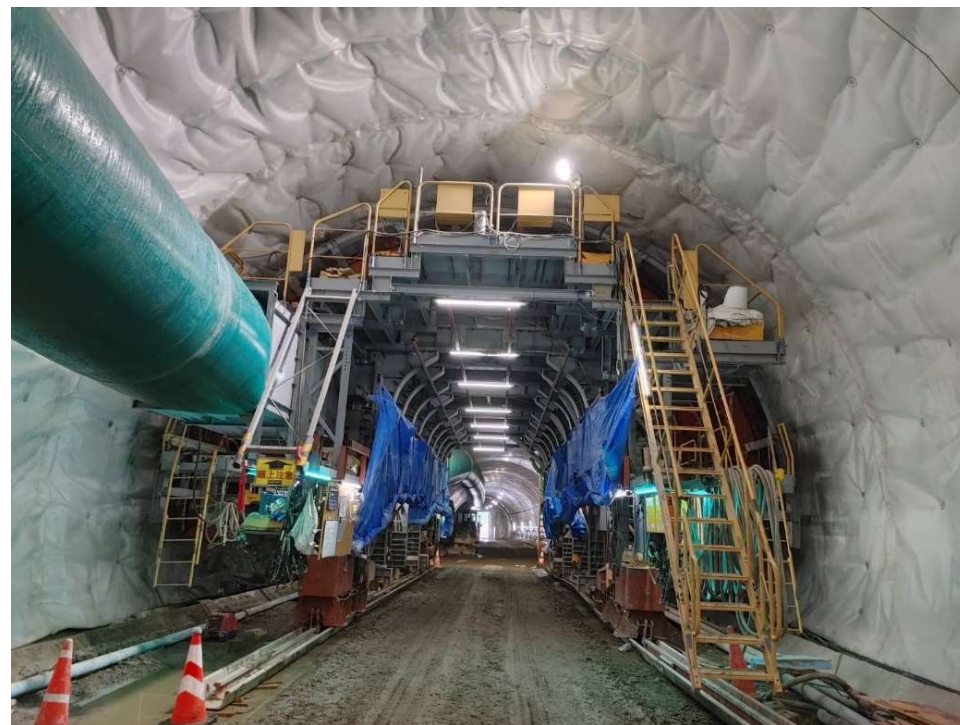
現在は、トンネル坑口から約380mの覆工コンクリートが完了しました。

コンクリート側面に消火栓や非常用電話などの設備が埋め込めるよう箱抜を行っています。

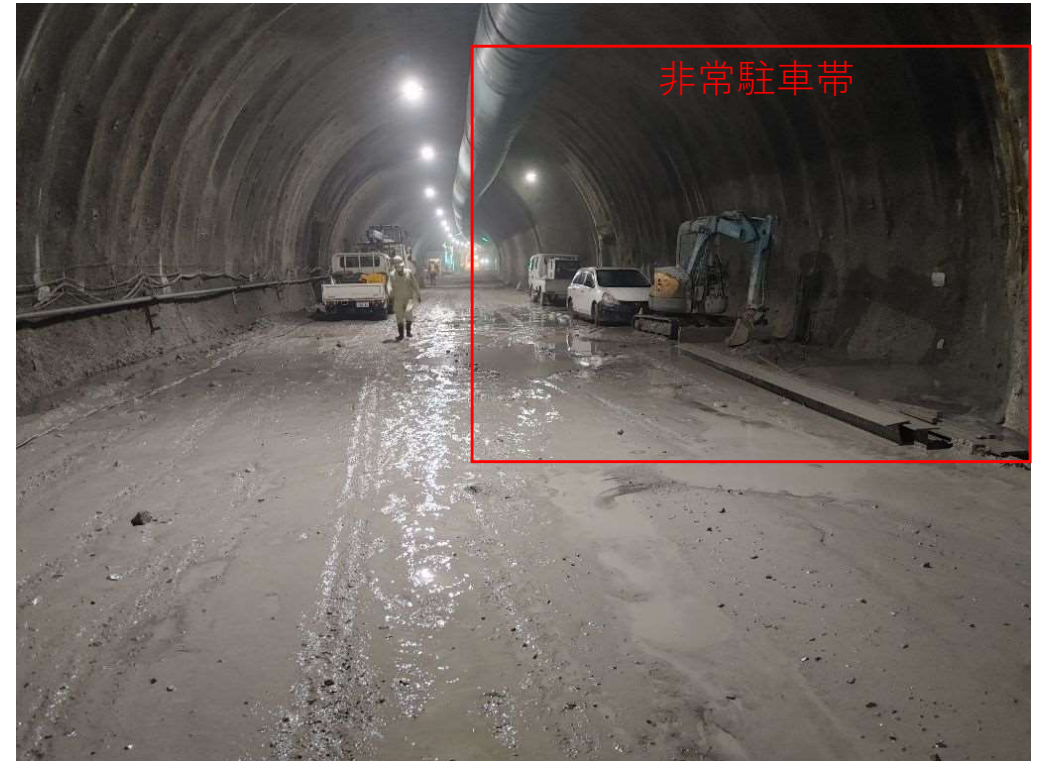
右の写真の拡幅箇所は、非常駐車帯です。  
緊急車両や故障車両等が、停車することを  
目的に道路の路肩に設置されているスペー  
スになります。

非常駐車帯は、石岡工区では、片側2箇所  
ずつ(計4箇所)、トンネル全体では、片側4箇  
所ずつ(計8箇所)設置される予定です。

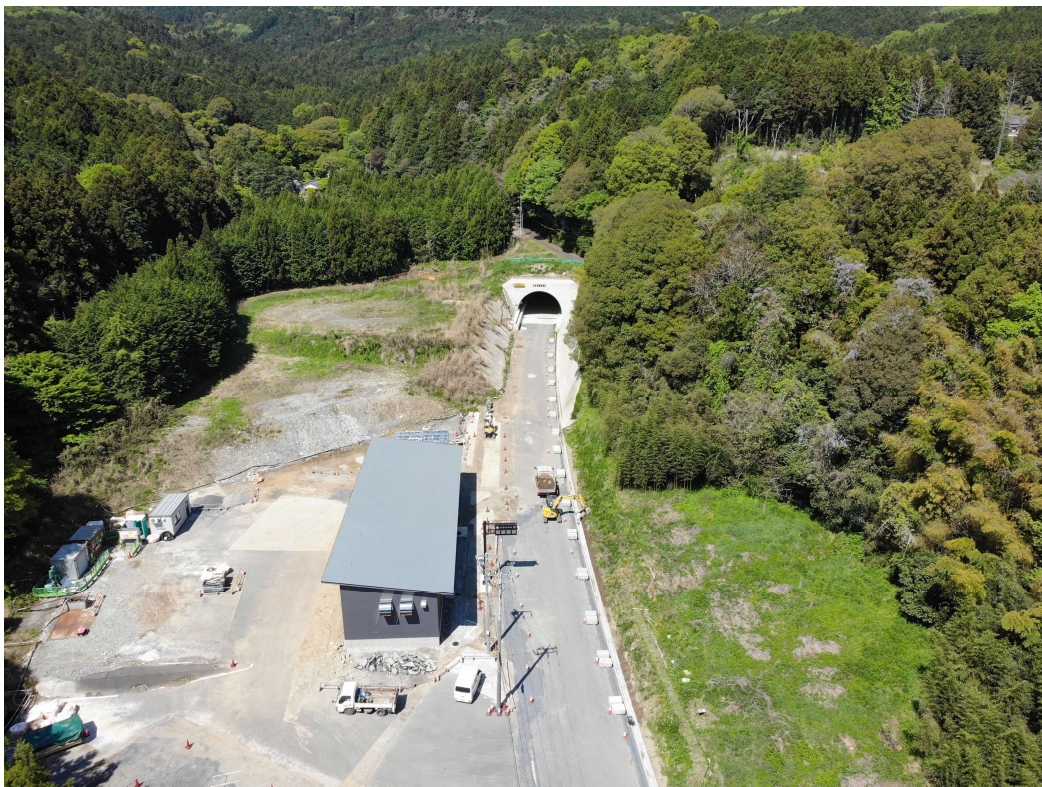
写真①

道路左側の建屋は電気室です（写真①）。

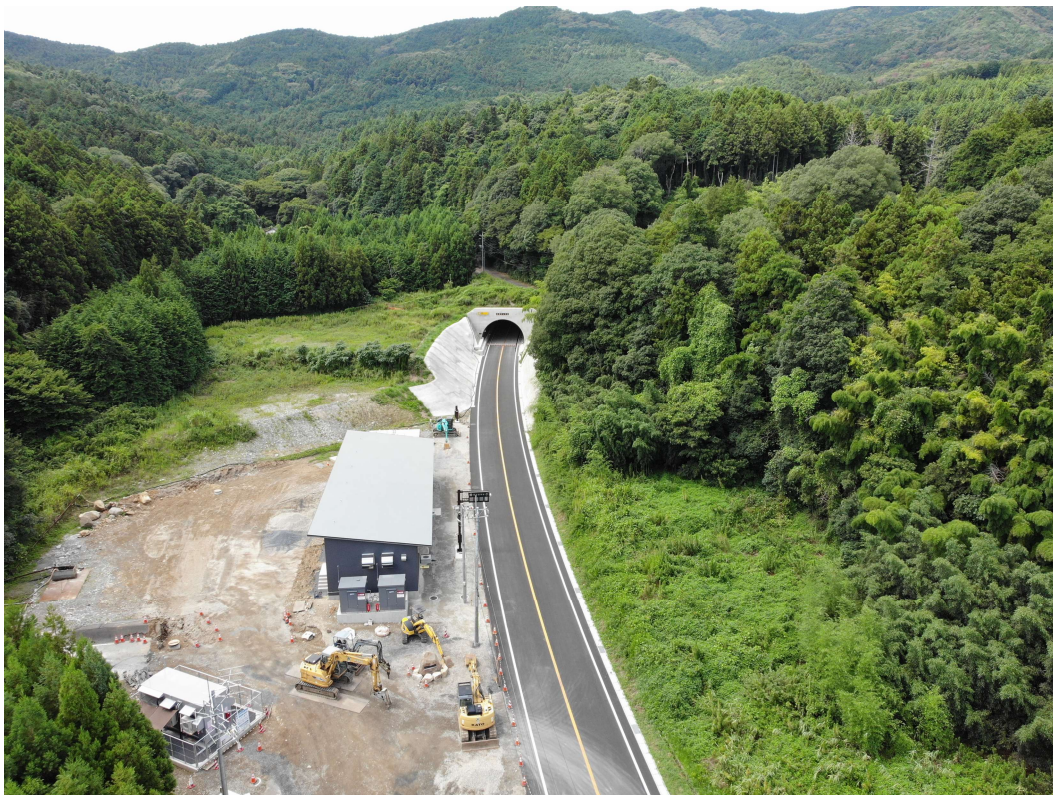
写真①

左側の写真は、電気室の外構工事を行っております。  
取付道路の工事は完了しました。
