ふるさと歴史館第二八回 企画展

もうひとつの特別史跡

常陸国

常陸国分尼寺跡—もうひとつの特別史跡—

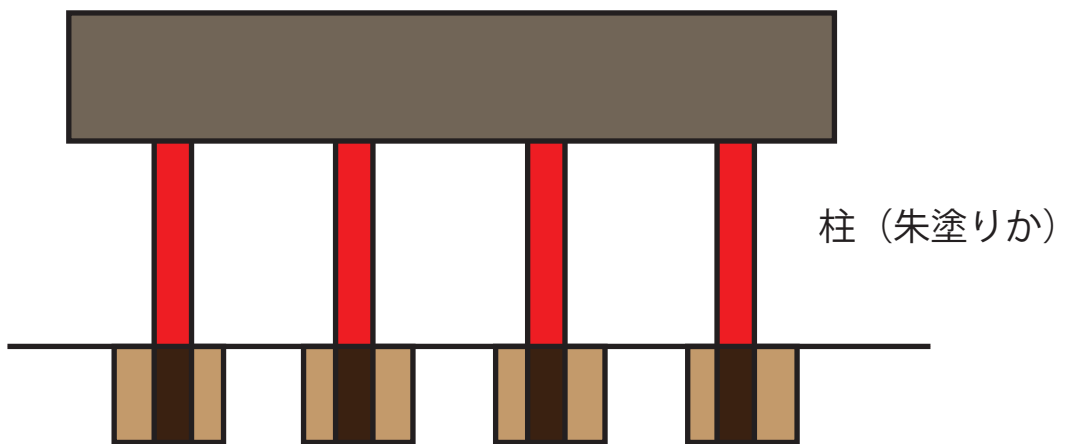
## 南門跡の出土状況と概念図

南門跡は第2次調査で中門跡の南側から確認されています。特徴は掘立柱建物（ほったてばしらたてもの）という地面に穴を掘ってその中に柱を建てる建物であることです。柱穴の底には板状の石が設置されていたと報告されていますが、礎石ほどは安定感がなく、一般的に瓦は葺きません。やや質素な建物といえるでしょう。ただし、出土状況からは4本の柱穴が東西に4基並びその列が2列あることが分かります。この時期の門として考えられるのは北側にもう1列加え、東西3間×南北2間の門です。これは北側列と南側列の柱で中央列の柱を支える八脚門と呼ばれる格式の高い門である可能性があります。

屋根 (切妻・非瓦葺き)

掘立柱 (地面に穴を掘って柱を建てる建築方法。

地盤が安定しないので一般的には瓦は葺かない)
