第 4 章 公共施設の老朽化状況の把握

1. 公共施設の老朽化状況の把握

本章では、公共施設の老朽化状況を把握し、課題を明らかにすることで、維持管理・修繕・更新・長寿命化といった管理に関する考え方の検討につなげることを目的とします。

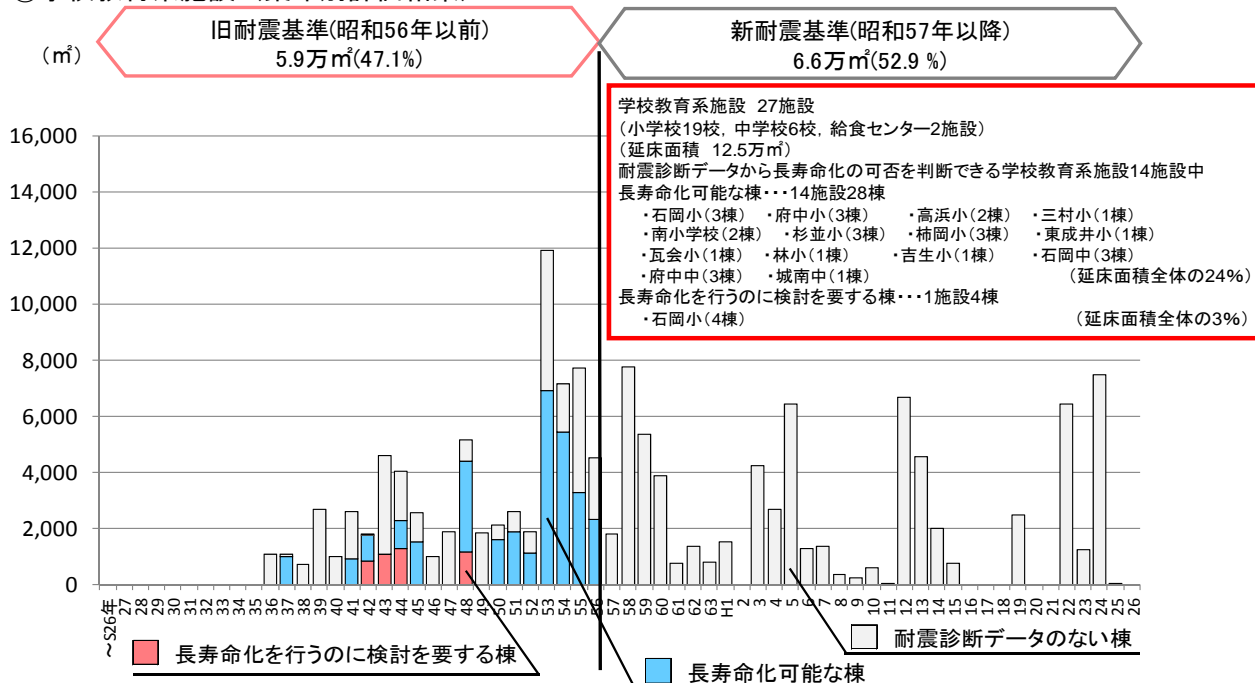
① 学校教育系施設（築年別評価結果）

- 耐震診断データの無い建築物が約 73% (延床面積)
- 約 24% (延床面積) の長寿命化が可能と思われる。
- 長寿命化を行うのに検討を要する建築物が 3% (延床面積)

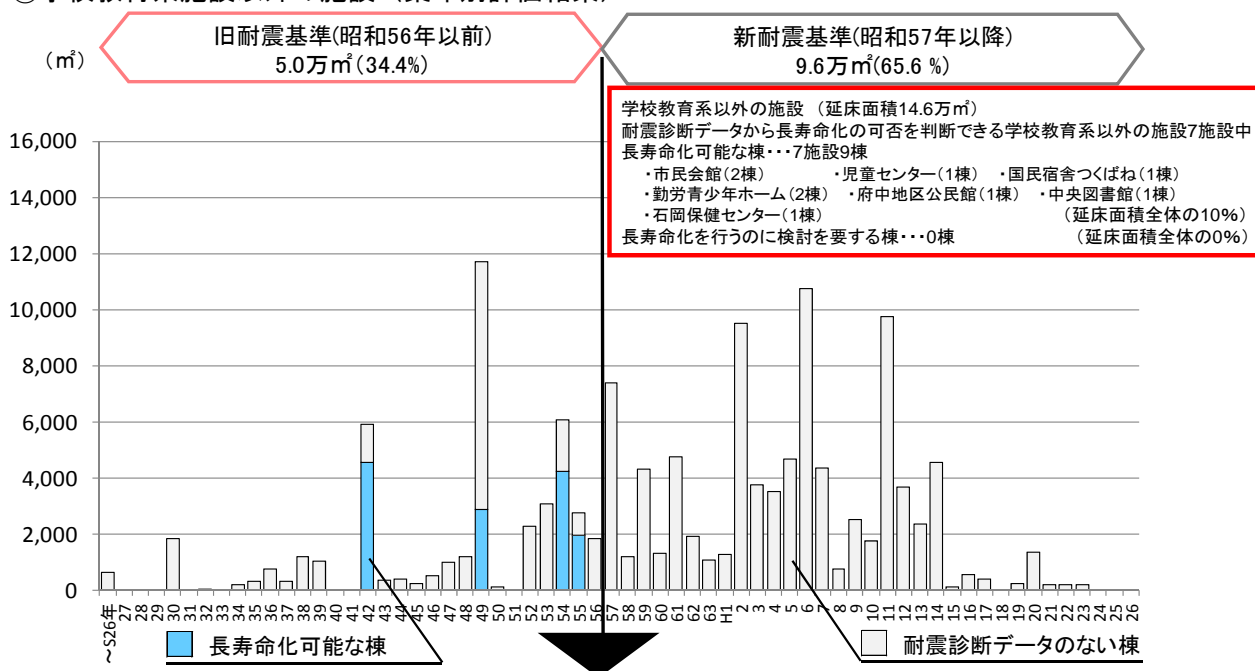
② 学校教育系施設以外の施設（築年別評価結果）

- 耐震診断データの無い建築物が約 90% (延床面積)
- 約 10% (延床面積) の長寿命化が可能と思われる。

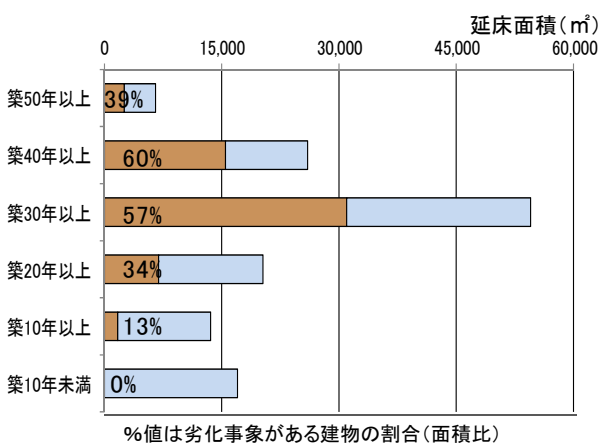
屋根・屋上

劣化状況の実態と課題	
•	築後30年以上の建物が、小・中学校とも当該タイプの延床面積で6割程度を占めています。
•	平成22～27年にかけて国庫補助による耐震改修(15校)、平成26～27年にかけて空調改修(23校)が実施されています。
•	屋根・屋上部分で30年以上の建物に雨漏りなどの劣化が見られます。
•	外壁部分においても30年以上の建物に鉄筋の露出などの劣化が見られます。
•	下のグラフでもわかるように、築20年を超えると劣化が顕在化し、30年以上では半数以上と進行しています。40年以上では、外壁の改修が行われているようですが、屋根・屋上の改修は修繕に留まっているものと思われます。

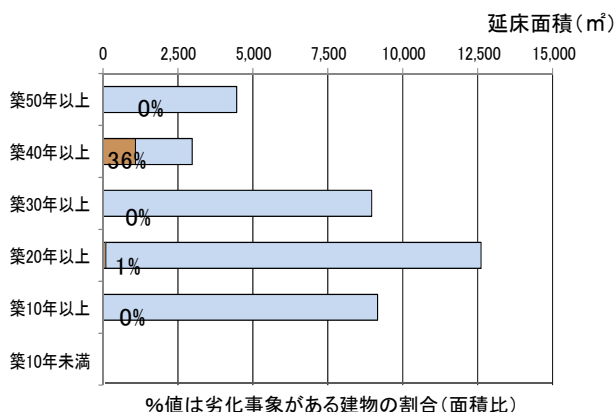
屋根・屋上

劣化状況の実態と課題	
•	RC造公営住宅で平成24・25年に自由ヶ丘団地の屋上防水塗装改修及び外壁吹付け塗装改修5棟、同じく平成22・23・26年に池の台団地の屋上防水塗装改修及び外壁吹付け塗装改修9棟を行っています。
•	木造住宅は、池の台団地の集会所1棟を除き79棟全てが築50年を超えており、100㎡未満の小規模となっています。
•	屋根・屋上は市民が居住しているため、雨漏りに気づき対応できているので、劣化は少ないですが、築40年以上では老朽化が見られます。
•	一方で外壁は、築10年以上で劣化が見られ、築30年頃に改修が行われていると思いますが、築40年以上で再び、劣化が見られます。
•	築50年以上は小規模な木造住宅のため、老朽化が見えにくく、土台や柱及び梁等の構造躯体を調査する必要があると思われます。

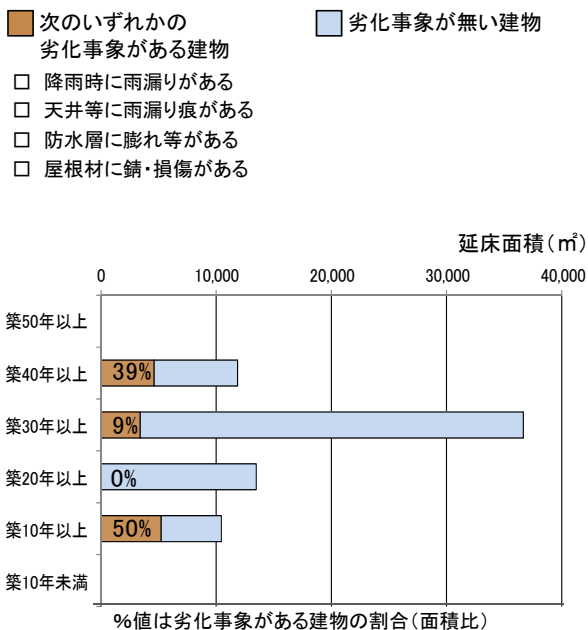
屋根・屋上

- 市民会館（築48年）は、屋根・外壁面に雨漏りの跡、外壁部分の手すり部の腐食及び内壁部のひび割れが見られます。
- 中央公民館（築33年）は、屋根・外壁面に雨漏りの跡が見られます
- 八郷総合支所（築21年）は、空調設備に不具合がでています。
- ふれあいの里石岡ひまわりの館（築16年）は、屋根からの雨漏り痕があり詳細調査が必要です。
- 屋根・屋上は築10年以上、築40年以上で劣化している施設の割合が高くなっています。
- 外壁は、築30年以上で、劣化が見られ、年数の経過とともに劣化している施設の割合が高くなっています。

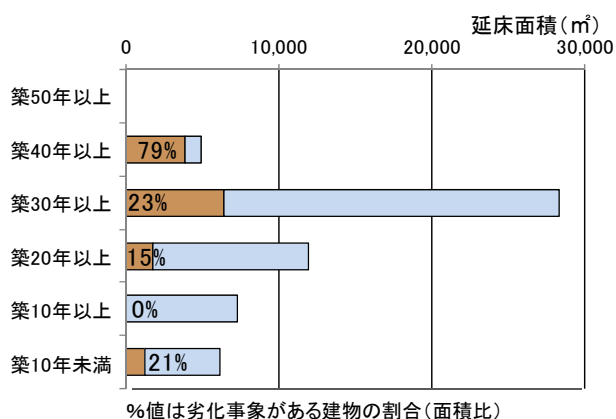
屋根・屋上

- ・ 築20年以上の施設が16施設中10施設あり当該類型の延床面積で半数以上を占めます。
- ・ 府中地区公民館（築36年）は、屋根に防水層の破れ、外壁の亀裂・内装のひび割れが見られます。
- ・ 中央図書館（築36年）は、雨漏り痕があり、外壁に亀裂が多数見られます。
- ・ 石岡保健センター（築36年）は、雨漏り痕があり、内部や設備機器にも劣化の兆しが見られます。
- ・ 国民宿舎つくばねは、漏水しており、設備等にも劣化が見られます。
- ・ 消防本部・石岡消防署は、外壁に亀裂が見られます。
- ・ 屋根・屋上は、築20年以上で劣化が顕在化し、築30年以上では進行しています。
- ・ 外壁は、築10年以上で劣化が顕在化していますが、修繕・改修しているものもあり、劣化しているものは一定量を維持しています。
- ・ 府中地区公民館（築36年）と東地区公民館（築33年）は、空調設備に劣化が見られます。また、設備機器の老朽化のため修理部材の調達も難しくなっています。

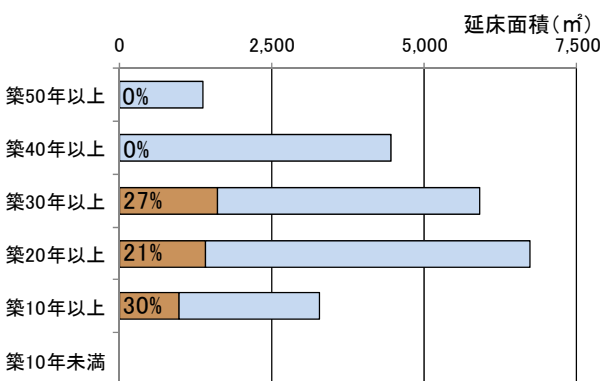
屋根・屋上

劣化状況の実態と課題	
•	石岡消防署柏原分署(築24年)は、外壁に亀裂が見られ、内装壁のひび割れ、建物周囲の地盤沈下が見られます。
•	勤労青少年ホーム(築35年)は、外壁に鉄筋の露出、内部や設備に劣化の兆しが見られ、給水システムの不具合が指摘されています。
•	勤労青少年ホーム体育館(築35年)は、屋根・屋上からの漏水、外壁面に鉄筋露出、建具周りからの漏水が見られ、給水システムの不具合が指摘されています。
•	城南地区公民館(築29年)は、屋根・屋上の雨漏り、外壁塗装の剥れが見られます。
•	屋根・屋上は、築10年以上で劣化が顕在化し、築30年以上では進行しています。
•	外壁は、築20年以上で劣化が顕在化し、築30年以上で劣化している施設の割合が高くなっています。

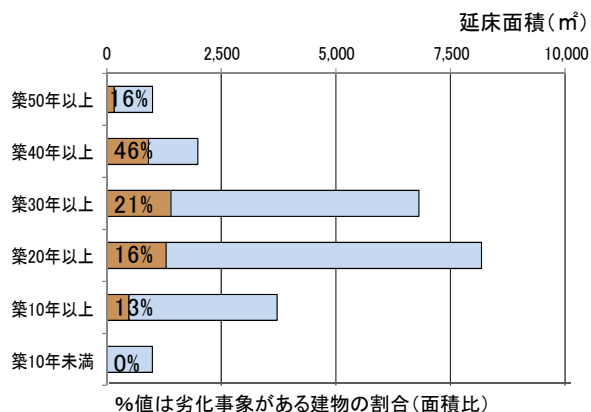
屋根・屋上

劣化状況の実態と課題	
•	屋根・屋上は、築10年以上で劣化が顕在化し、築年が増すごとに進行しています。小規模で市民利用のない施設は修繕等を行っていません。また、傾斜屋根の建物が多く、雨水が溜まりにくいので、雨漏りまで進行している建物は少ないです。
•	外壁は、築30年以上で劣化が顕在化しています。
