## 建設候補地の地盤状況

複合文化施設整備基本構想資料

## 液状化対策

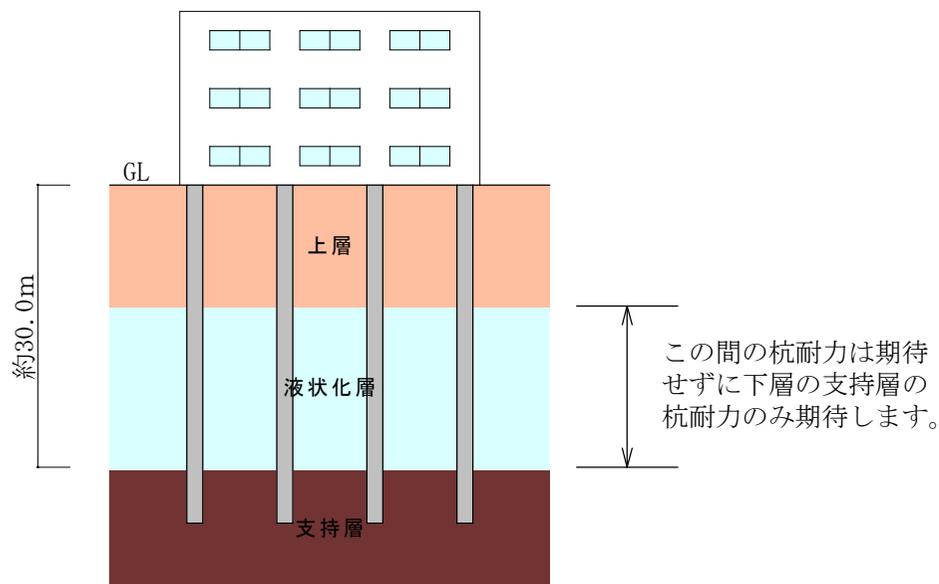
### ① 支持杭(高支持力杭)工法

液状化の恐れのある層の杭周辺摩擦力を考慮せず、液状化層下の堅固な地盤でのみ杭耐力を算定し、液状化による建物の沈下を防止し、安定させます。杭を継いで施工することが可能なので、本敷地のような支持層が深い敷地に適しています。

液状化する地盤に建物を建てる際は、液状化する層及びその上層で建物を支えるのではなく、液状化層下部の支持層のみで建物を支える工法が望ましいと考えられます。

今回の2つの建設候補地においては地盤改良工法よりも支持杭工法の方がコストは抑えられると考えられます。

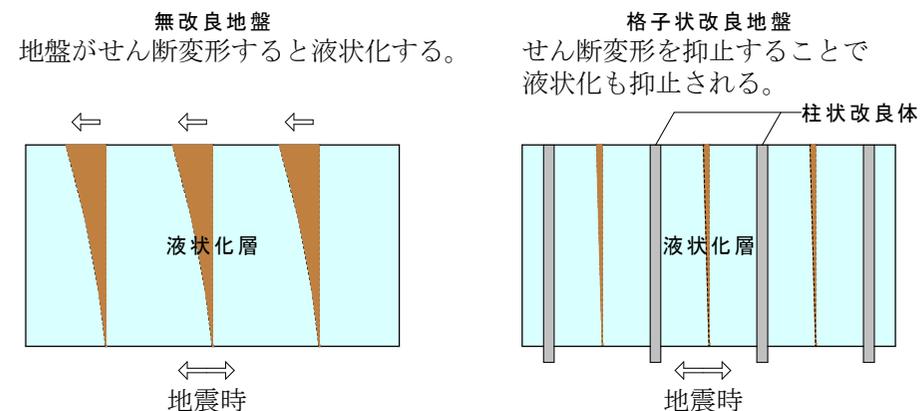
### ② 地盤改良工法(格子状柱状改良工法) ※参考例

緩い砂地盤を格子状の連続した改良体で壁を作り囲うことで、地震時の地盤の変形を抑制します。また、周辺地盤からの水の侵入も防止できるため、格子内の液状化を防止します。

※本工法は深さ10m程度までが推奨施工範囲であり、それを超えてしまうとコストが高くなる傾向にあるため、本敷地での施工は不向きとなります。

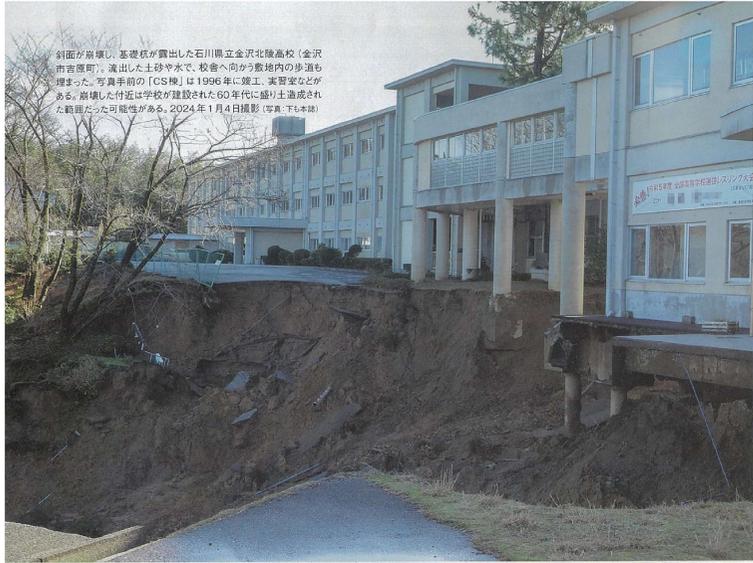
- ・石川県立北陵高校

令和6年能登半島沖地震で高台にある校舎前の地盤が大きく崩落した。建物の基礎部分が剥き出しになる箇所もあったが、外観等に損傷は見られなかった。

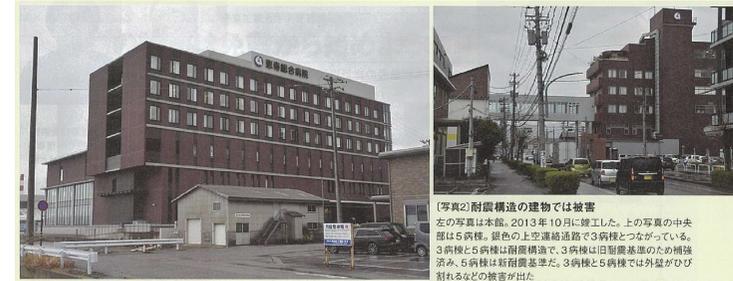
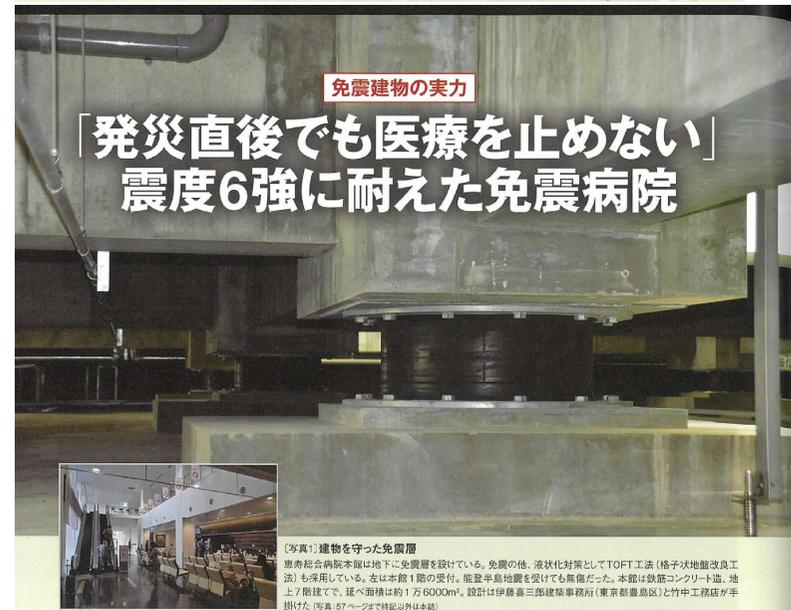
- ・恵寿総合病院本館(石川県)

令和6年能登半島沖地震を経て、近隣の大田埠頭や七尾マリンパーク等で液状化の被害が見られる中無被害であり、発災直後でも医療を止めることなく、稼働をしていた。
