# 茨城県 農業用ハウス災害被害防止マニュアル

令和2年10月

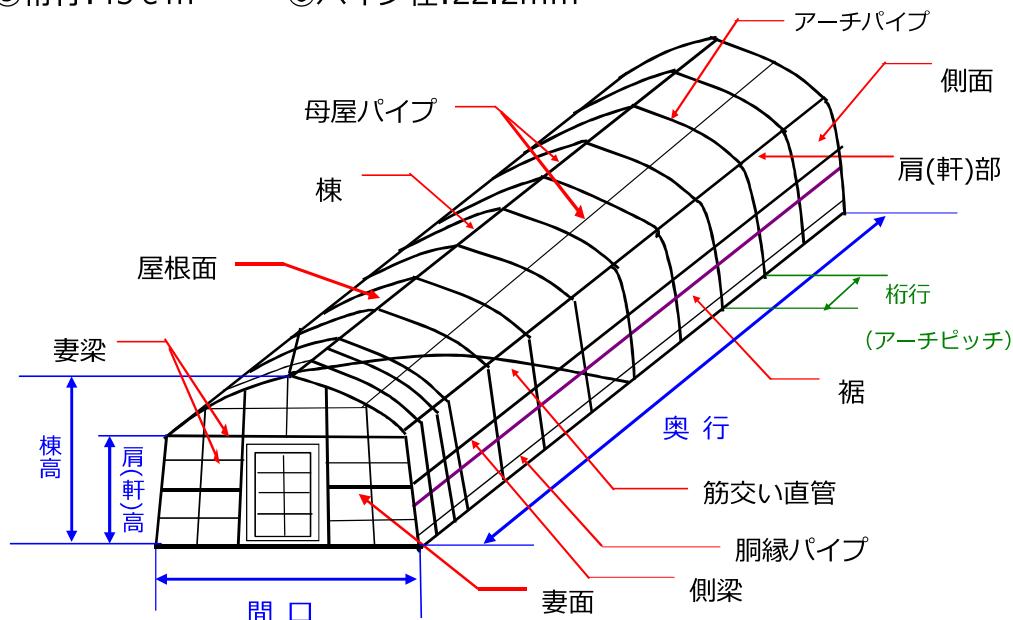
図-1 パイプハウスの各部の名称

- ①間口:5.4m ②奥行:40~70m程度 ③棟高 2.95m ④肩(軒)高 1.5m  
⑤桁行:45cm ⑥パイプ径:22.2mm

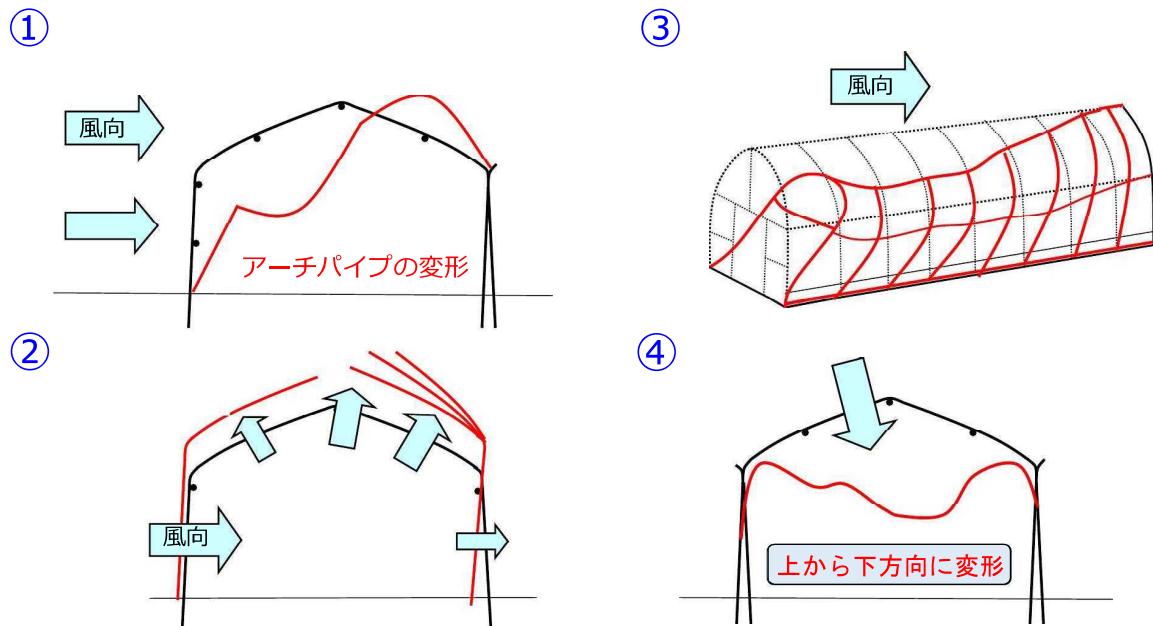
パイプハウスの被害の特徴は、以下の4つのパターンに分類されます。

- ① 風上側の肩部分から屋根にかけて押しつぶされた状態
- ② 下から吹き上がるよう変形
- ③ 妻面が奥行き方向に倒壊
- ④ 真上から屋根が押しつぶされたように陥没

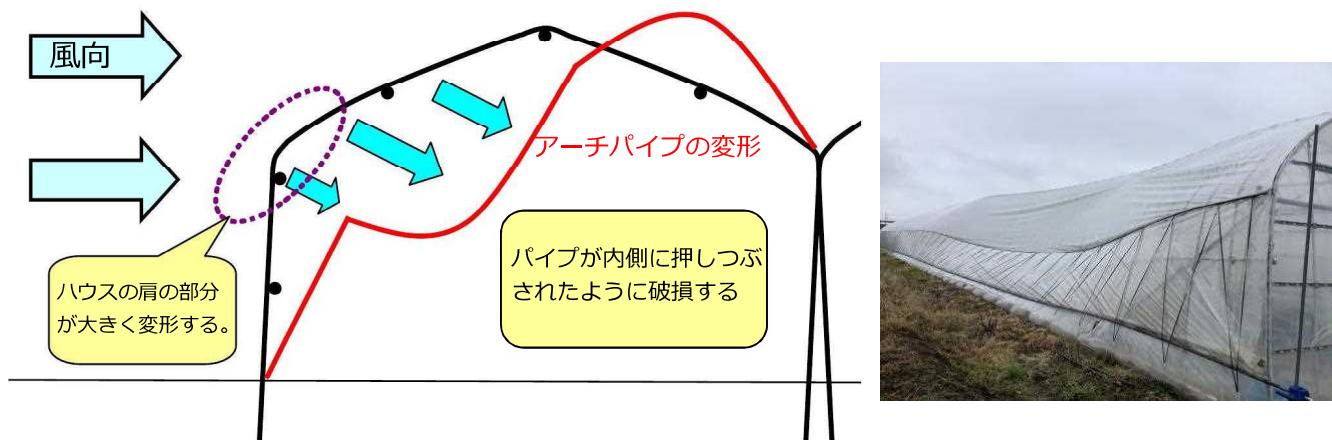
図-2 風上側の肩部分から内側にパイプが大きく変形するパターン

台風の通過後、風上側から大きく押されたようにつぶれているパイプハウスが見られます。これは、風上側の肩の部分に大きな力がかかるためです。特に、被覆資材が破れない場合には、アーチパイプが大きく曲がってしまい、ハウス全体が倒壊して、被害が大きくなる事例が多く見られます（図-2）。

被覆資材が破れない場合には、アーチパイプは内側に曲がってしまう被害が多く（図-2、図-3），被覆資材の一部が破れた状態でハウス内に風が吹き込んだ場合には、被覆資材が内側から外側に膨れる状態となるため、次ページの②のようにパイプが内側から外側方向に曲がってしまいます（図-4、図-5）。

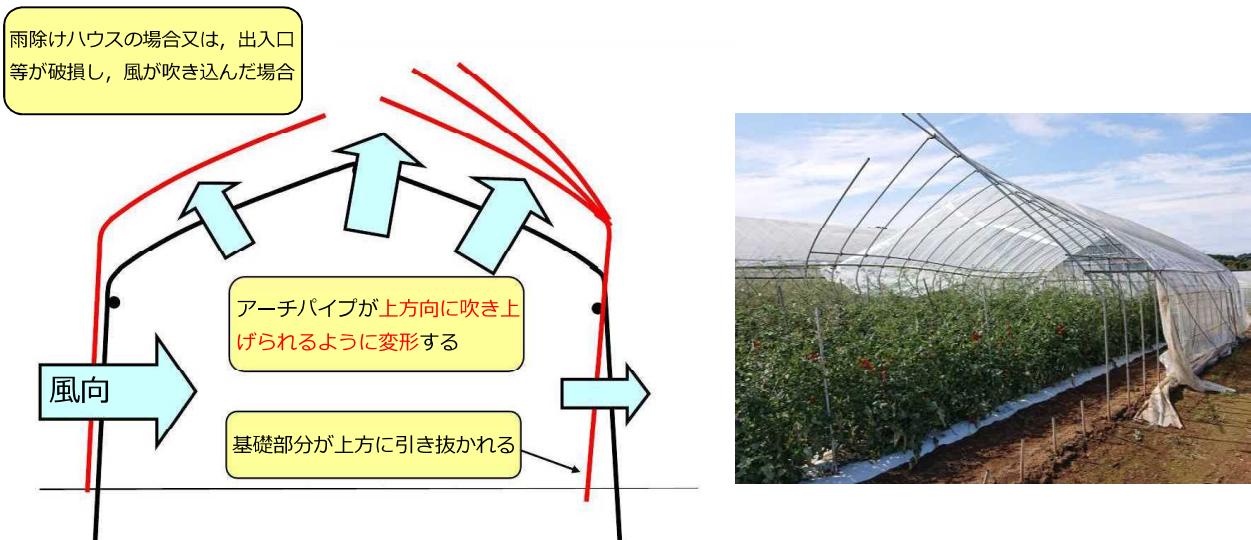
図-4 風の吹き込みにより内側から外側に破裂するパターン

雨よけハウスのように、ハウスの側面がない場合や出入口や被覆資材の一部が破損し、ハウス内に風が吹き込んだ場合には、ハウスの内側から外側に向けて圧力が高まり、ハウスが上方に持ち上げられたり、基礎部分が浮き上がったり、アーチパイプが内側から外側に跳ね上がるような破損が見られます（図-4）。

対策は、風の吹き込みを防止するため、扉の点検、被覆材のたるみや破れがないことの確認、スプリングやパッカー等を用いた補強（p12）、施設の基礎部分の強化（p14）等です。

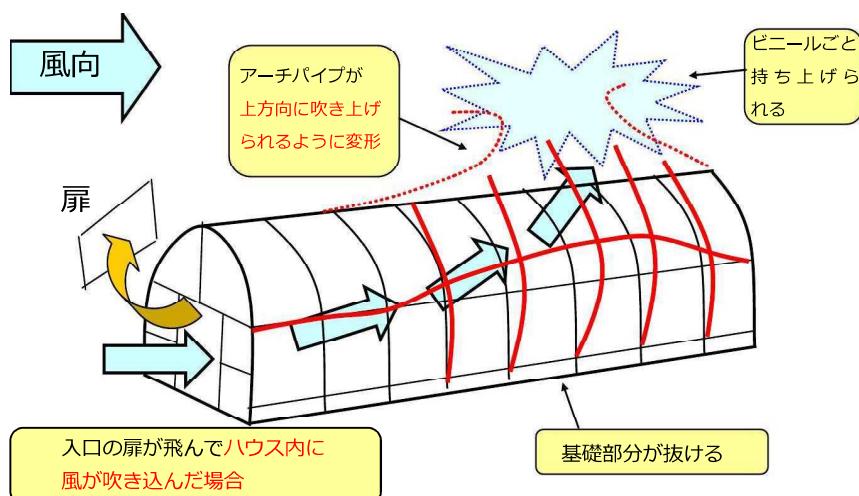
図-5 入口から風の吹き込みによりパイプが破損するパターン

例えば、パイプハウス入口の扉が強風により飛んで、そこから風がハウス内に吹き込んだ場合には、ハウスの内側から外側に向けて、浮き上がるような風圧がかかり、アーチパイプが上方向に吹き上げられるように変形し、ビニールごと持ち上げられたり、基礎部分が抜けたりします（図-5）。

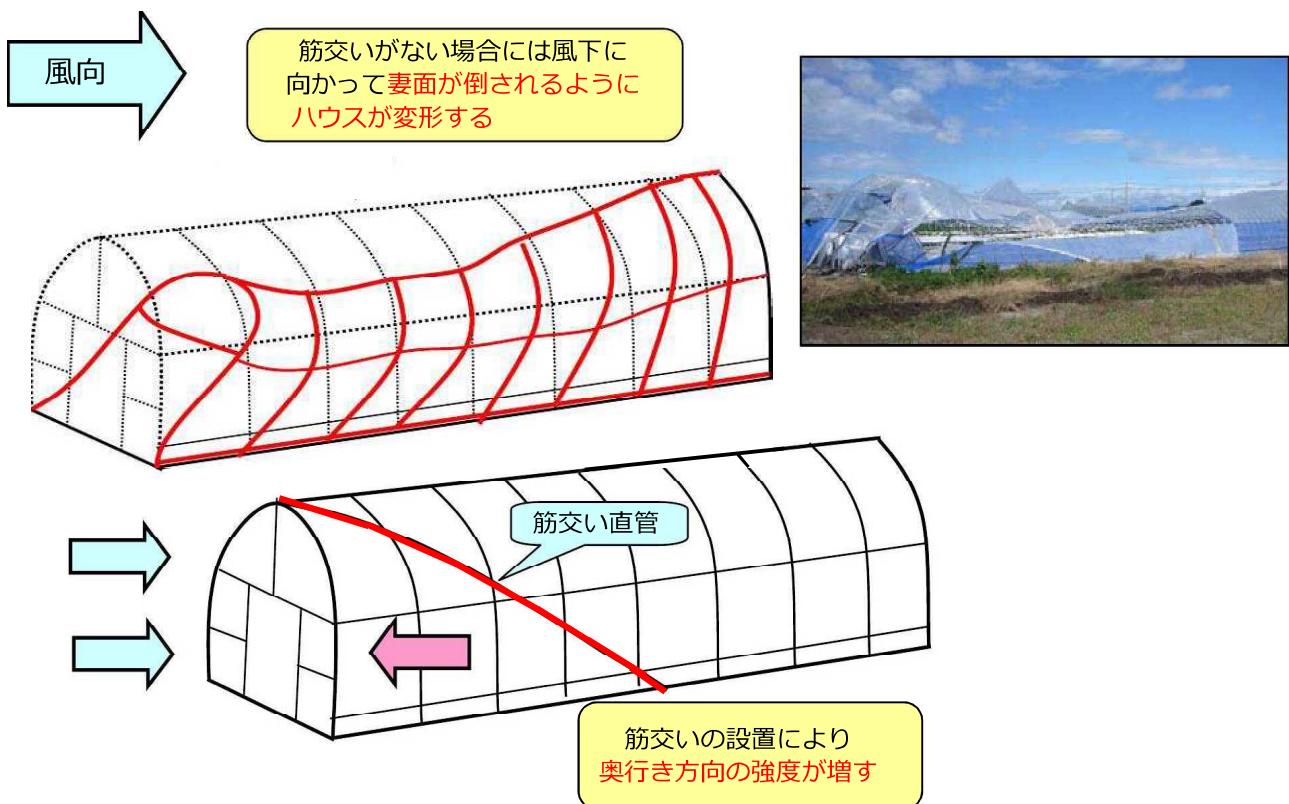
図-6 妻面から奥行き方向にハウスが倒壊するパターン

強風が、妻面から奥行き方向に吹いた場合に、ハウスに補強がない場合には、妻面から奥に向かってアーチパイプが将棋倒しのようになされます。（図-6）

対策は、筋交いを設置すること（図-6, p 13）です。

ただし、筋交いは、奥行き方向へのパイプの変形には効力がありますが、横風に対する効果はありません。

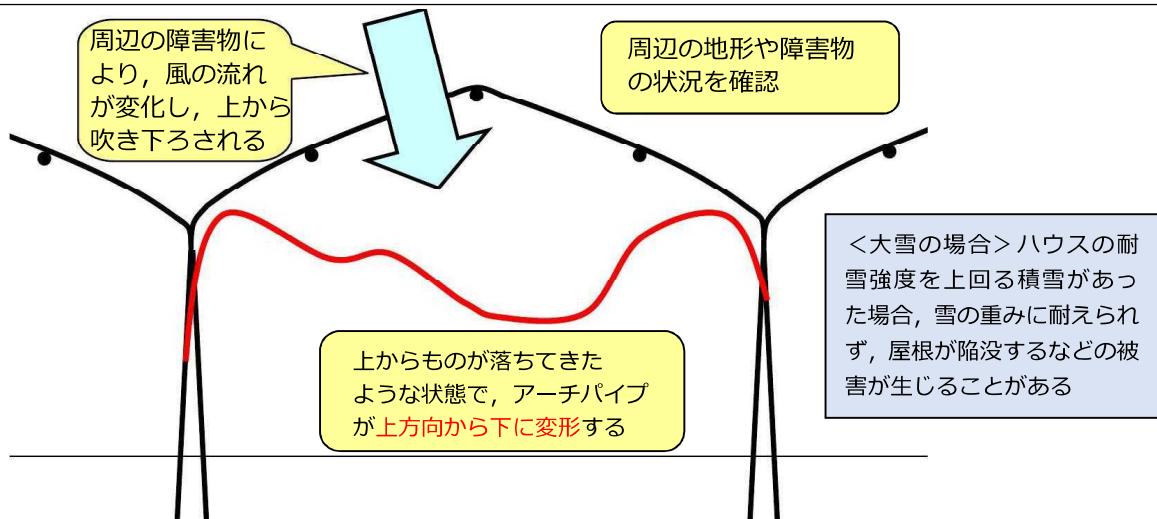
図-7 真上から屋根が押しつぶされたように破損するパターン (原図 : 豊田ら)

周辺の地形やハウスの周りに建築物等がある場合には、風の方向や強さが変化し、連棟ハウスの中央部分が、上部から押しつぶされたようにアーチパイプが破損する場合が見られます。

(図-7)。このような被災パターンは、施設の周辺になんらかの障害物があり、風速や風向が大きく変化した場合に発生すると考えられます。例えば、風上側に障害物等がある場合、障害物を越えるために一度上昇した風が下方に向かって強く吹き、障害物から離れたハウスが被災します(図-8)。

対策は、アーチパイプを太くしたものをお行き方向に何カ所か入れる方法(p15)、屋根の骨材自体を二重にして強度を強める方法(p14)等です。また、風上側に強風を弱めるための防風ネット等を設置する方法(p15)も有効です。

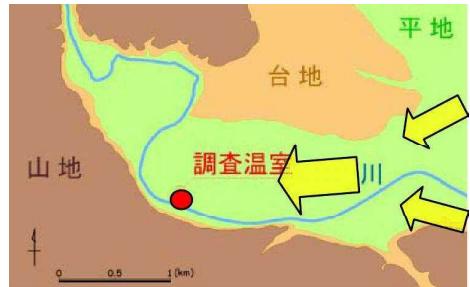
例えば、右図のような地形条件の場合には、西、南方向の風向きでは、風圧は比較的弱くなりますが、東風が吹いた場合には、風が川沿いに集まり風圧が大きくなります。このため、ハウスの東側に防風施設を設置したり、ハウスの東側部分を重点的に補強することが有効と考えられます。

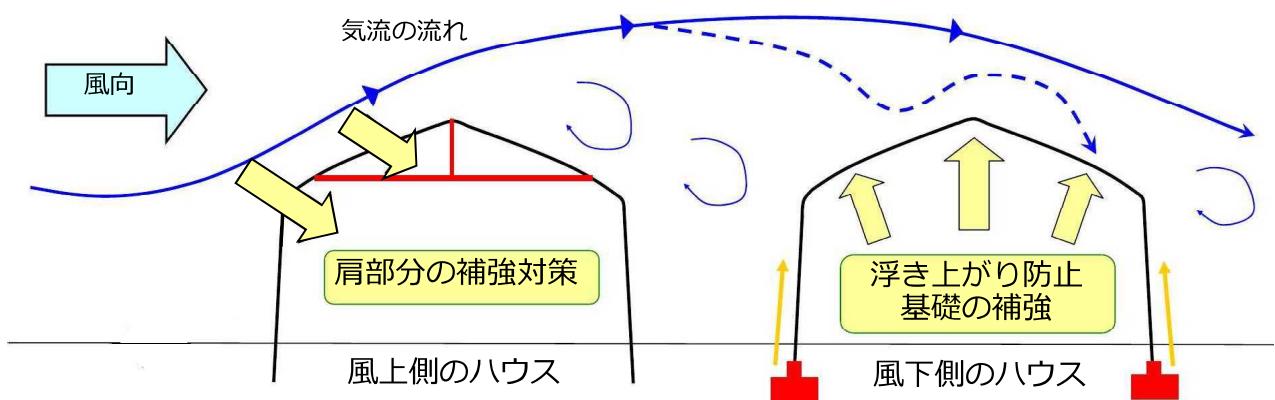
図-9 ハウスが隣接する場合に被災しやすい場所と補強対策

風上棟は、側面が押し倒されないように、タイバーの設置や側面補強等が有効となります（図-9 左）。

風下棟は、上方向に向かう力がかかるため、被覆資材が内側から外側にむけて破裂する被害やパイプが引き抜かれる被害が生じます（図-9 右）。ハウスの浮き上がり防止のためには、基礎の埋設やスクリュー杭等の資材の利用による基礎部分の強化が有効となります。

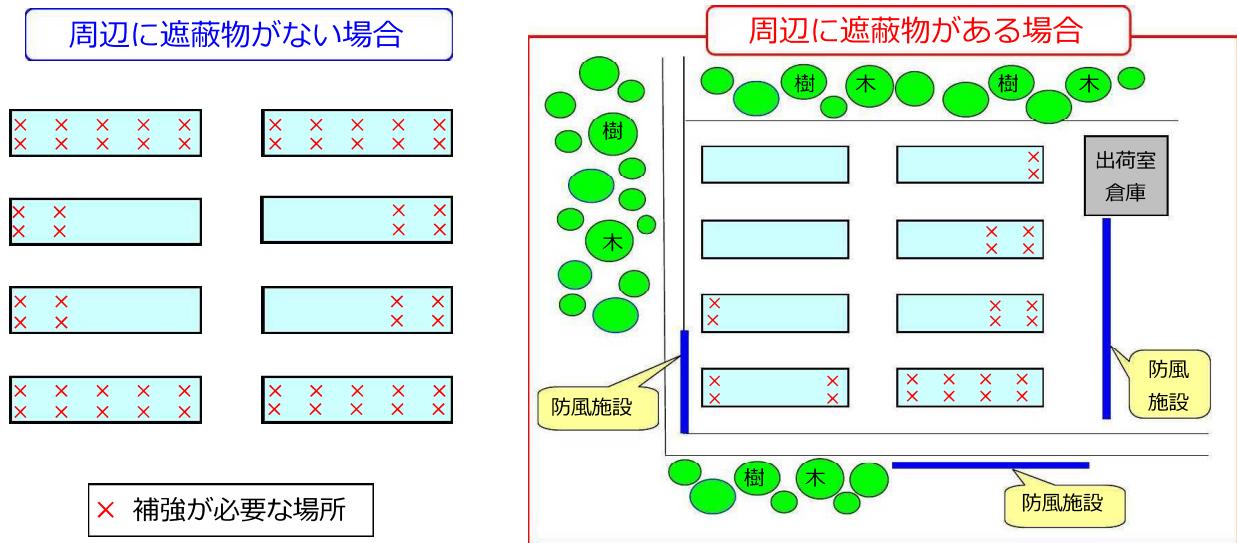
図-10 ハウスの周辺環境と補強が必要な場所

周辺に風の遮蔽物がない場合には、ハウスの周辺部分をすべて補強する必要があります。

一方、周辺に樹林帯や建物がある場合には、風が通過する部分を重点的に補強すれば良いため、補強箇所は少なくなります。風の通り道となる場所には、防風ネット等の防風施設を設置することで、被害を軽減できます（図-10）。

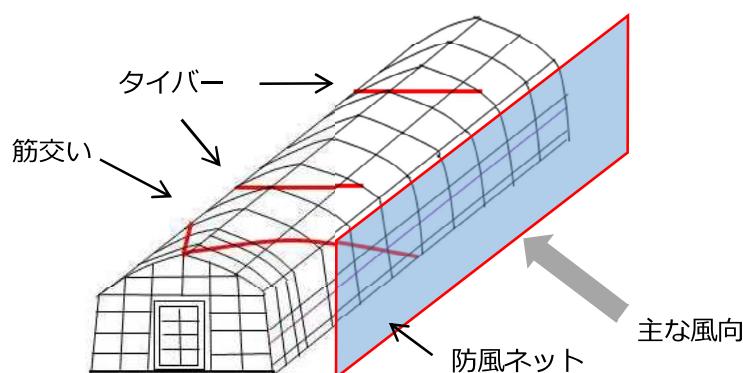
図-11 補強対策の組み合わせ例

タイバーや筋交い、防風ネットなど、複数の補強方法を組み合わせ（図-11），ハウスの強靭化に取り組んでください。

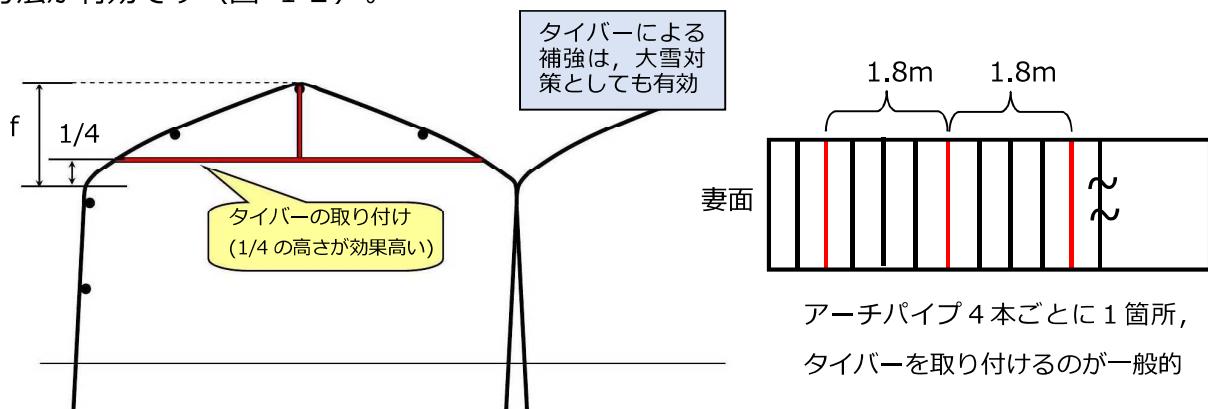
図-12 パイプハウスのタイバーによる肩部の補強事例

図の通り、肩から棟の高さを  $f$  とすると、肩から  $f/4$  の位置にタイバーを取り付ける補強方法が有効です（図-12）。

タイバーをアーチパイプ4スパンごとに1か所取り付けた場合には、取り付けていないハウスと比較して、風への耐力が6%程度アップします（日本施設園芸協会資料より）。

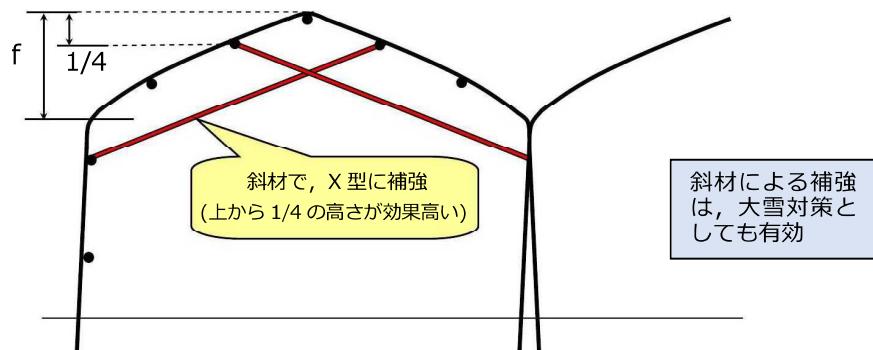
図-13 パイプハウスのX型補強による肩部の強化事例

肩から棟の高さを  $f$  とすると、棟から  $f/4$  の位置と肩を結ぶように斜材で X 型に補強する方法は、前述のタイバーによる補強よりも、より効果的です（図-13）。

X型の斜材をアーチパイプ 4 スパンごとに 1 か所取り付けた場合には、取り付けていないハウスと比較して、風への耐力が 9 % 程度アップします（日本施設園芸協会資料より）。

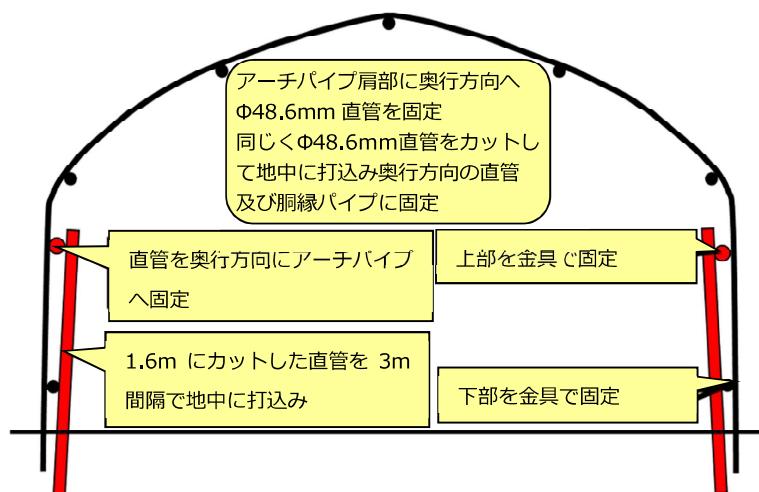
図-14 足場用の直管パイプによる側面の補強事例

強風による横からの圧力が 1 か所にかかるないように、外径 48.6mm の足場用の直管をパイプハウスの肩部分に取り付けます。さらに側面が傾きにくいように、1.6 メートルにカットした直管を 3m 間隔で打込んで固定します（図-14）。

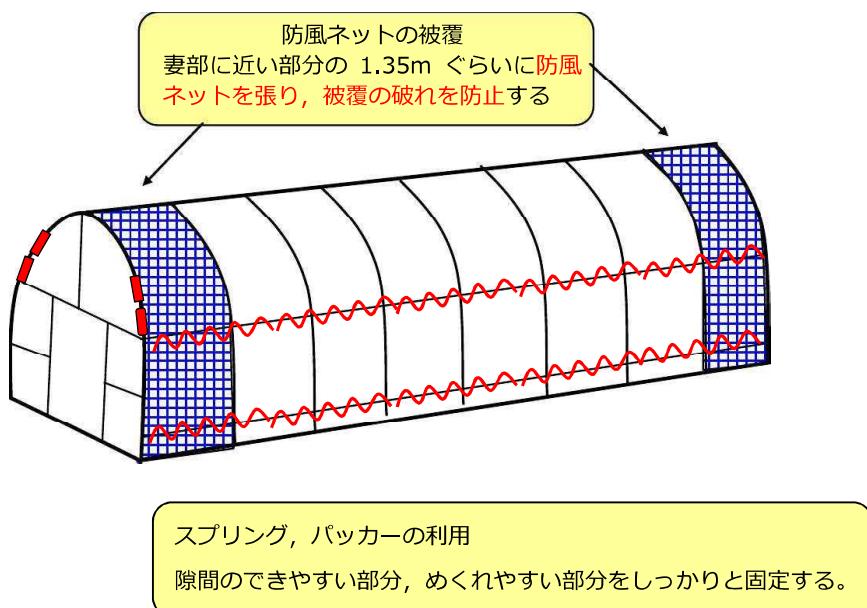
図-15 パイプハウスの妻部への防風ネットによる補強事例

妻部に近い3スパン分（1.35m）と側面部の風当たりの強い部分には防風ネットなどを張ります。妻に近い部分は特に風を強く受けるため、防風ネット等を張ることによって被覆資材が破れにくくなります。さらに、防風ネットなどの上からスプリングで固定すると、より被覆資材が破れにくくなります（図-15）。

ハウスの側面部分は、ハウスバンドの緩みや側面換気の巻上用直管パイプのバタツキによる被覆資材の損傷が多く見られます。そこで、台風等の襲来や低気圧、季節風等の強風により被覆資材が破れたり、めくれ上がったりするのを防止するため、スプリング、パッカー等を使用し、被覆資材をしっかりと押さえるようにします（図-15）。台風の襲来前に取り付けて、被覆資材のめくれや隙間が生じるのを防止する専用器具も市販されています。

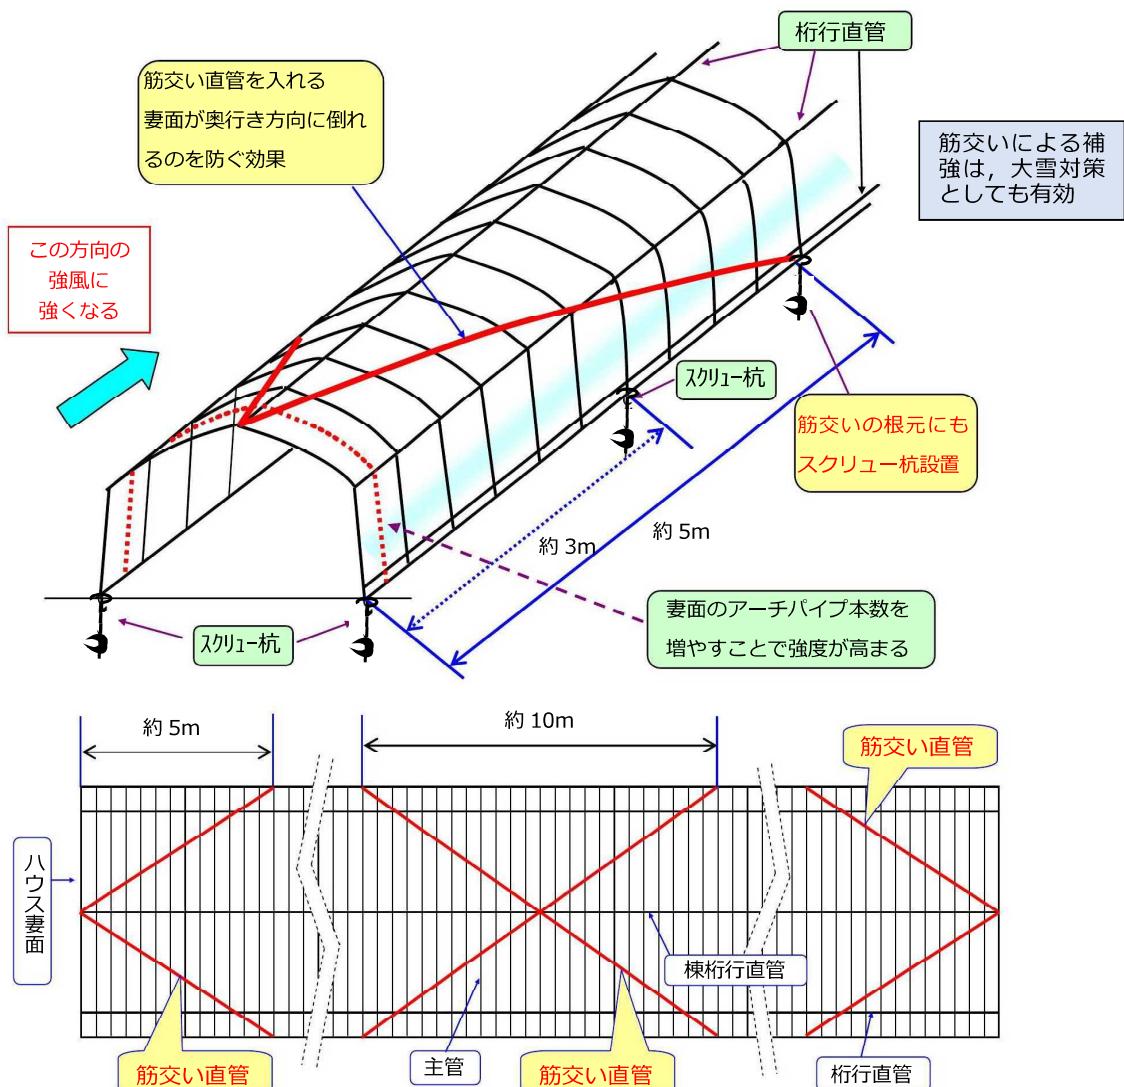
図-16 パイプハウスの筋交いによる妻面の補強方法事例（日本施設園芸協会資料）

筋交い直管はパイプハウスを剛強に固め、妻面が桁行方向及び間口方向へ倒れるのを防止する役目を担っています。筋交いを設け、横倒れを防止することによって、ハウス全体の耐力は20%程度アップします（日本施設園芸協会資料より）。筋交い直管の設置は、下図（図-16）のように行い、直管の端は、しっかりと地中に埋め込むようにします。

さらに、パイプハウスが強風で浮き上がったり、被覆資材がはがれたりしないように、下図（図-16）のように、桁行方向に約3m間隔にスクリュー杭を設け、また筋交いの根元にもスクリュー杭を設けて、地盤に固定するようにします。

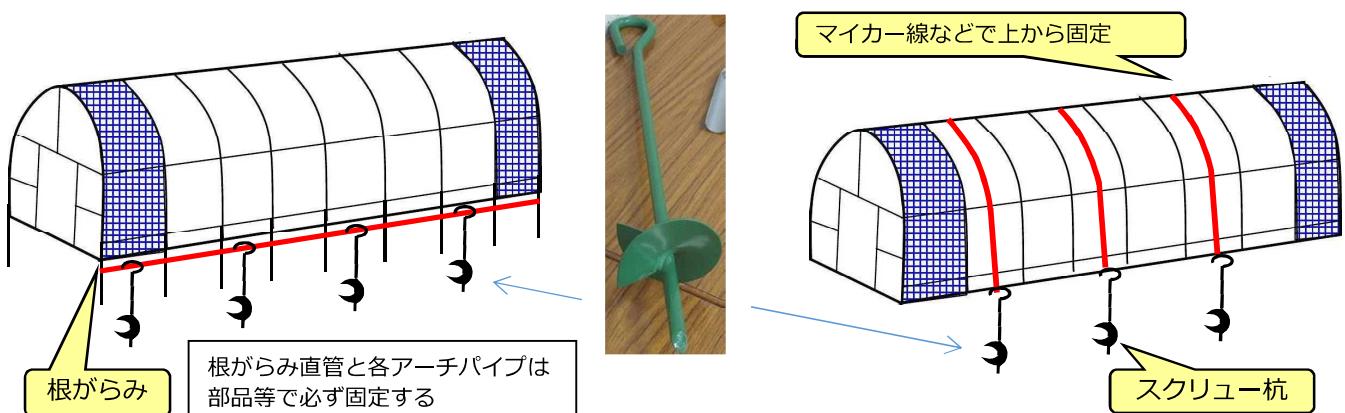
図-17 パイプハウスの基礎の強化事例

水田のあと地や整地して間もないところ、水はけが悪い土地など、基礎近くの地盤が緩んでいると、強風時にハウスに上方向の力がかかったときに基礎が抜けやすくなります。地中への「根がらみ」の設置（図-17左）や、スクリュー杭を地中に埋め込んで、マイカー線などで上から固定する方法（図-17右）などの補強対策により、引き抜き耐力を増加させます。

なお、根がらみを取り付けた場合には、取り付けていないハウスと比較して、ハウス全体の耐力が10%程度アップします（日本施設園芸協会資料より）。

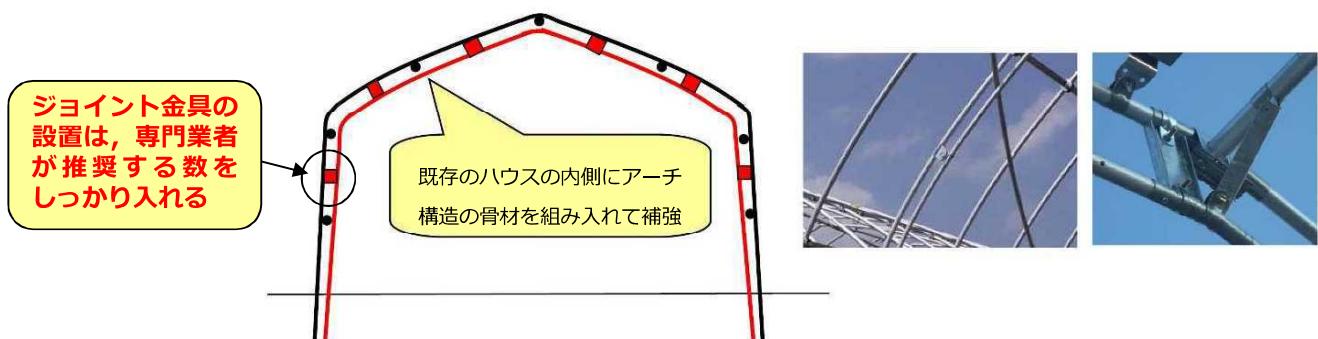
図-18 パイプハウスの強化事例（アーチ構造の骨材の組み入れ）

既存のハウスの内側にアーチ構造の骨材を組み込み補強します。地形の影響で風を強く受ける施設を重点的に補強します。パイプハウスの骨材が、二重のアーチ構造になることにより、非常に強度が高まります（図-18）。

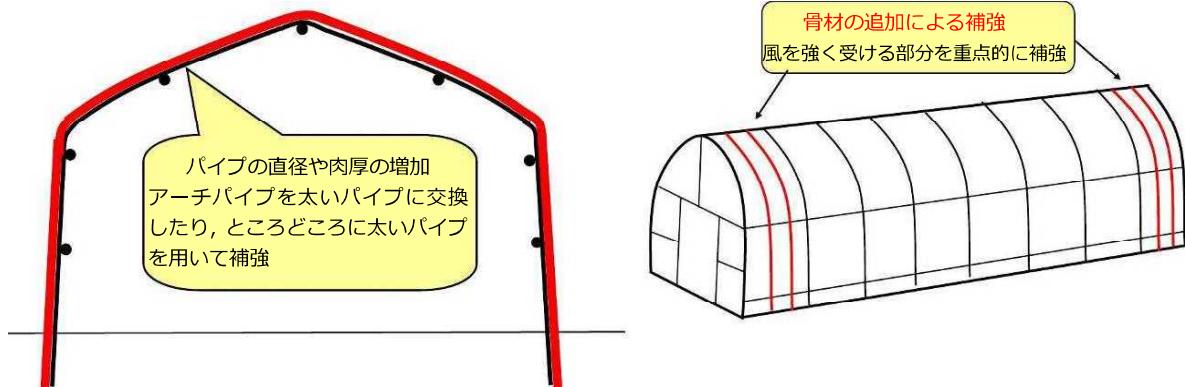
図-19 パイプハウスの強化事例（太めのパイプに交換、アーチパイプの追加）

強風による被害を軽減し、施設の強度を高めるためには、アーチパイプを太めのものに交換することが効果的です。特に、強風を受けやすい妻面に近い部分や地形的に被害を受けやすい位置のハウスは、アーチパイプを追加したり、太めのパイプに交換することにより補強します。また、風を強く受ける条件のハウスでは、奥行き方向の所々にパイプを追加することにより桁行の間隔を狭めて補強する方法も考えられます（図-19）。

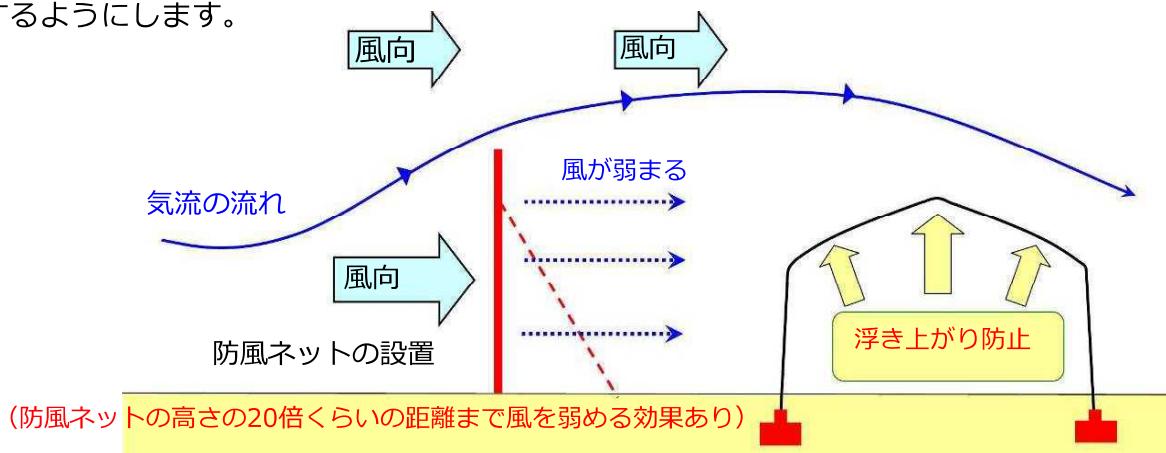
図-20 防風施設（防風ネット）の設置

地形条件によって、風が集まって風圧が高まるところや風道といわれるところに防風施設を設置します。風上方向となる場所に、防風用のネットを張った柵を設置することで風を弱めます（図-20）。防風ネットの設置により、強風時の気流が変わり、風上側のハウスが受ける風圧を軽減する効果が期待できます。設置上の注意点として、防風ネットの高さは、ハウスの屋根面よりも高くするようにします。

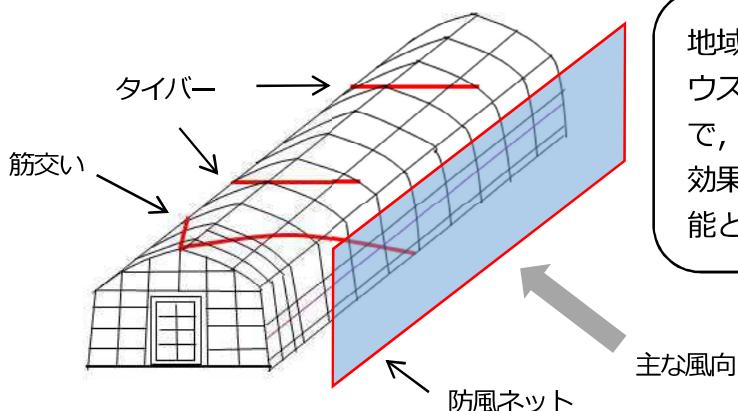
図-21 補強対策の組み合わせ例（再掲）

地域の気象環境、過去の被害状況、既存ハウスの立地条件や構造などを考慮したうえで、複数の補強対策を組み合わせることで、効果的にハウスの被害防止を図ることが可能となります（図-21）。

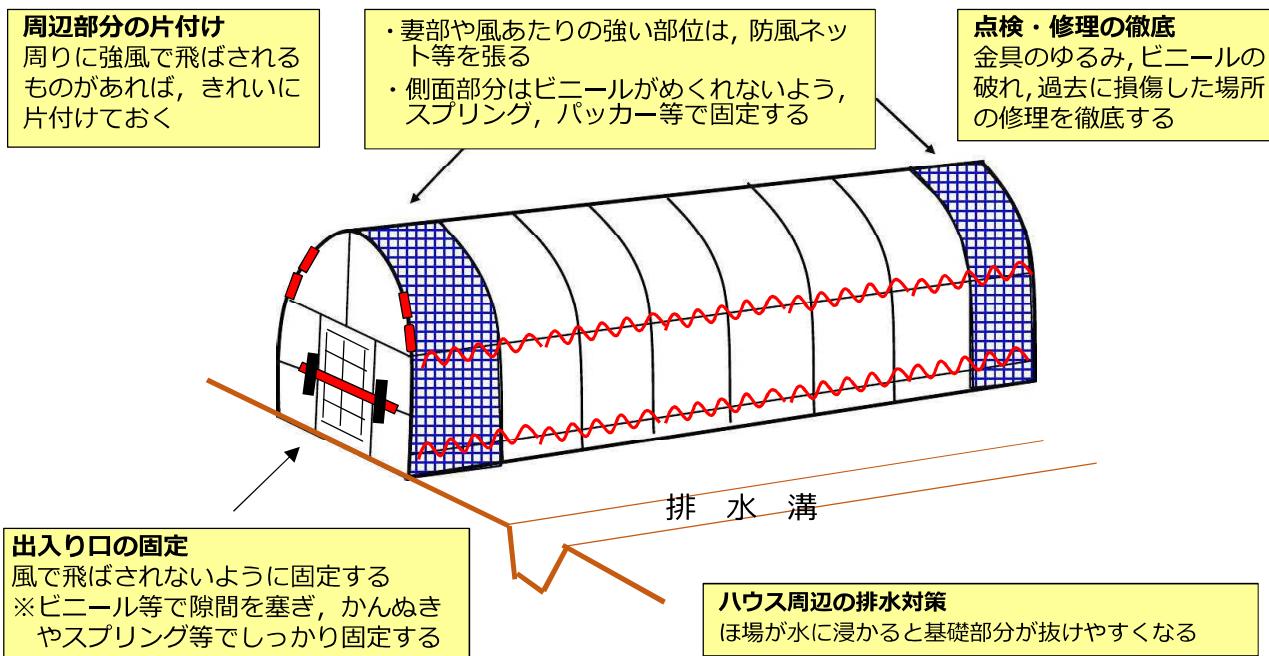
図-23 パイプハウスの強化事例

- 妻部に近い3スパン分（1.35m）と側面部の風当たりの強い部分には、被覆資材が破れるのを防止するため、防風ネットなどを張り、緩まないようスプリング等でしっかりと留める。
- マイカーライン使用のハウスは、マイカーラインの張りを点検し、緩んでいる箇所は締める。
- 出入り口の扉（戸車）を点検し、強風で外れないようにしっかりと固定する。
- 側面部分は被覆資材がめくれないように、スプリング、パッカー等で固定する。

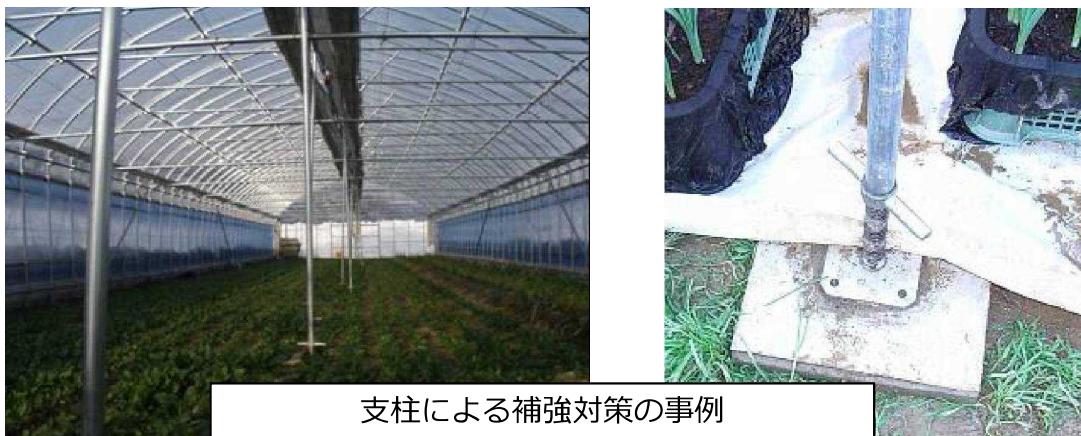
図一 24 ハウスの雪害対策（福井県雪害対策マニュアル）

支柱を使用する場合は、主骨組材の棟部、及び棟部を中心に対称となる位置に取り付けると効果的です（図一24）。なお、補強材については予め利用しやすい場所に整備・保管しておくよう、日ごろから心がけてください。
