ふるさと歴史館第36回 企画展

常陸国府跡

土に埋まる古代県庁の跡

石岡市立ふるさと歴史館 第36回企画展
常陸国府跡—土に埋まる古代県庁の跡—

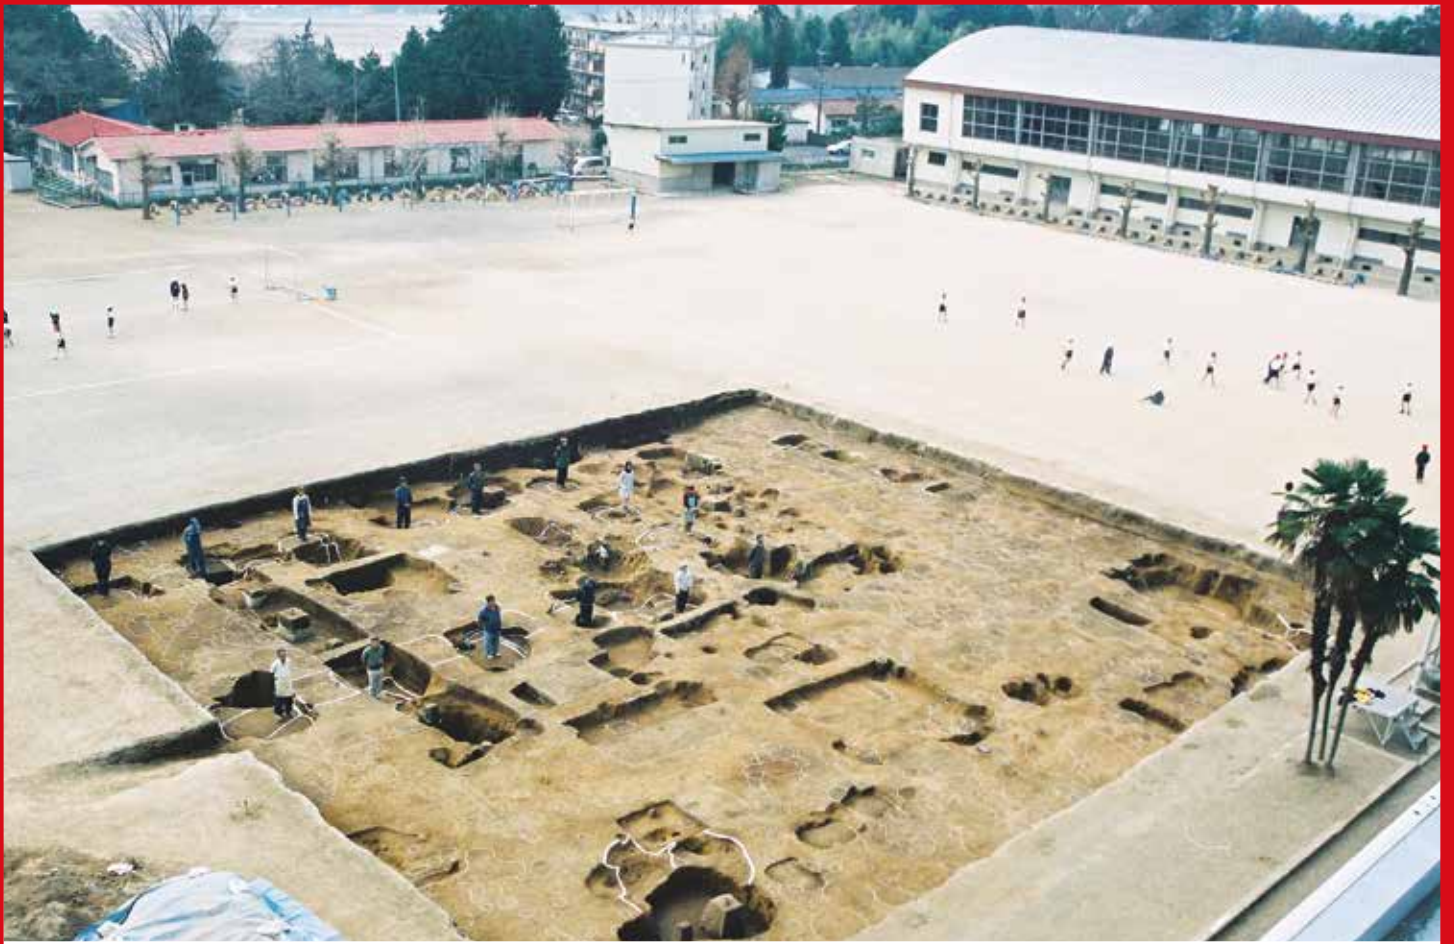
発掘調査の様子（人が立っているところが正殿の柱跡）

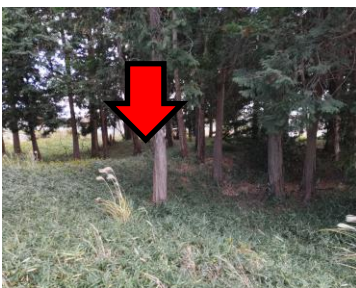
図3 出土した建物跡のイメージ図(1)

後殿のイメージ図: 9世紀になると後殿が出現します。国司が身支度を整えた施設です。桁行(けたゆき)13間と東西に広い建物です。衣服を整えた国司が出仕することから、正殿は北側にも入口があったものと思われます。伊勢国庁では後殿と正殿をつなぐ「軒廊(こんろう)」という廊下の跡が確認できます(写真の矢印の高まり)。

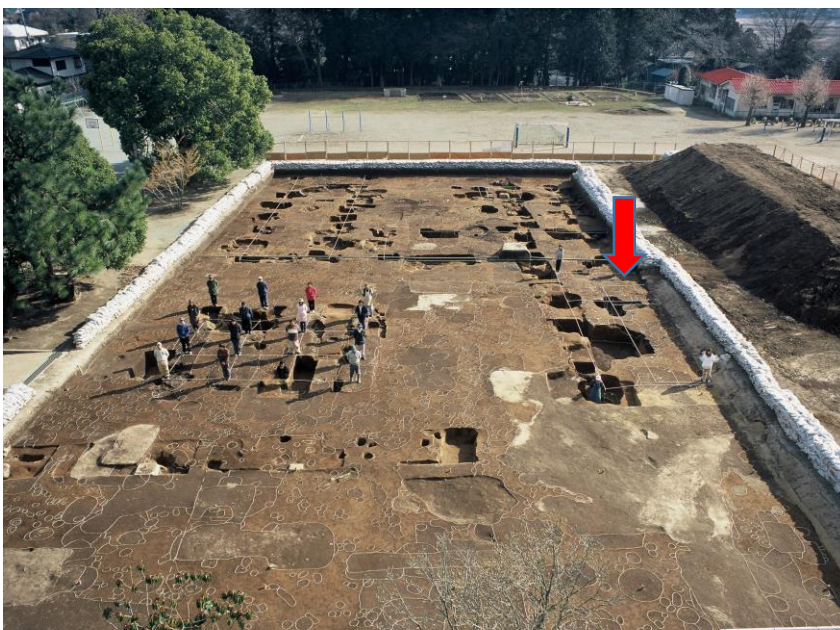
写真2：東楼閣他
人が立っているところが東側の楼閣の跡です。矢印が正殿の東端部分です。

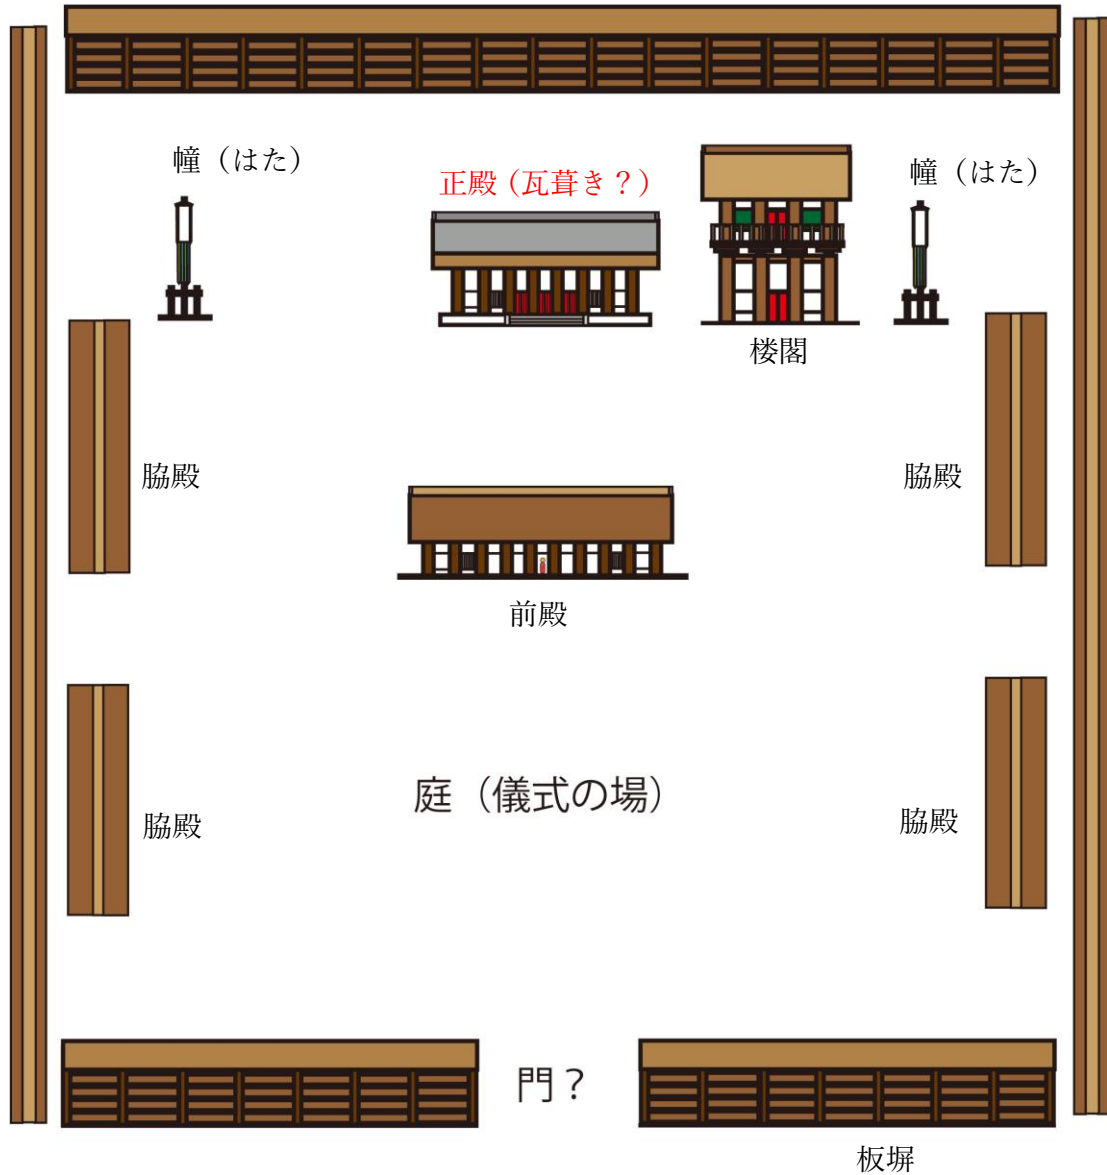
図9 8世紀中葉の国庁のイメージ

この時期は正殿が桁行7間になり、本来の建物となった時期です。国庁は全体的に掘立柱建物で建設されます。大きさも方1町（約100m）四方で作られますが、周囲を板塀で囲まれているため、西側の曹司にいくためには一度門から外にでないといけません。北側からは国衙域を囲う溝があり、炭化米が出土していることから、国庁と溝の間に正倉の存在が想定されています（石岡市 2001・2009）。

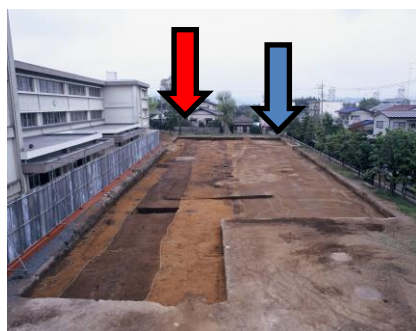
写真3 北側区画溝：矢印（左）の下にある茶色い溝は国衙を区切る溝と考えられています。この溝がどこまで続くかはいまだに確認されていません。国衙の敷地自体はまだ広がる可能性があります。ちなみに、矢印（右）の下は府中城の堀跡です。古代の溝とほぼ平行していることが注目されます。

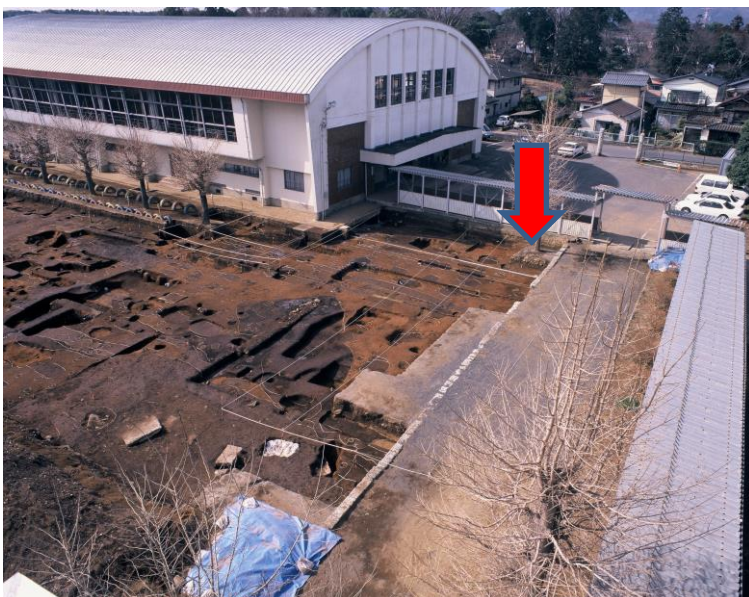
写真4 曹司出土状況：矢印の下にヒモで囲われている範囲が国庁西側に出土した曹司です。東西幅が正殿よりも大きく立派であることが注目されます。

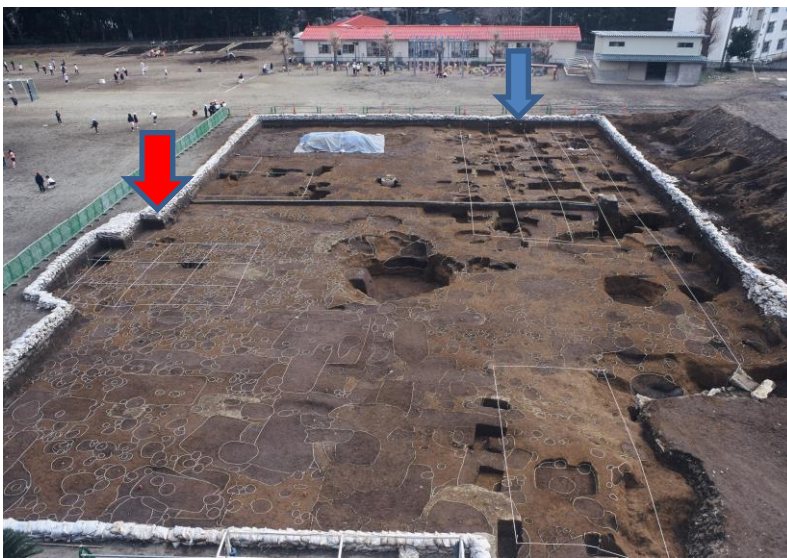
写真5 西脇殿と西楼閣：矢印（右）が西側の脇殿で、矢印（左）が西側の楼閣です。石岡小学校の敷地は国庁以外にも中世府中城の遺構なども出土していて、遺跡の密度が非常に濃い場所でした。その中から古代の遺構だけを探しあてていくのです。発掘調査には大変な苦勞があったようです（担当者談）。
