氷見市芸術文化館

特徴

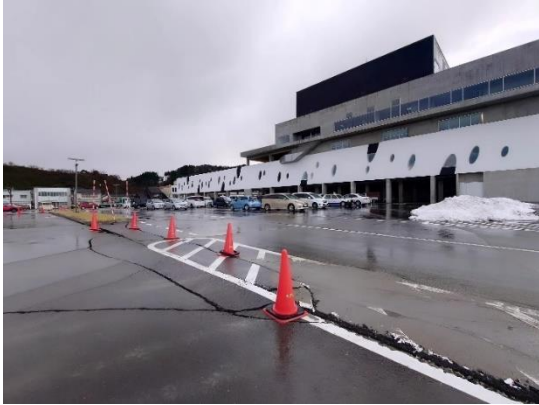
建物自体に関しては断水が発生したものの大きな被害は無く、地震発生から2週間後の1月15日に再開館。
 駐車場部分に関しては液状化が発生し、復旧工事には1.28億円の予算を計上。

駐車場の被災状況（施設フェイスブックより） 給水車による給水支援（同左）

災害復旧事業の予算（R6年2月：市全員協議会資料より）

税込(円)
施設名	大字	No	被災箇所	被害状況等	対応の概要	数量	単位	単価	事業費(円)
芸術文化館	幸町	1	1 駐車場	液状化、ひび割れ	撤去及び復旧	15,000	㎡	8,000	120,000,000
		2	2 植栽樹	縁石ずれ	同上	1	式	500,000	500,000
		3	3 街灯	傾斜	同上	1	式	500,000	500,000
		4	4 芝生	液状化	同上	300	㎡	4,000	1,200,000
	小計								122,200,000
					事務費				6,000,000
	合計								128,200,000

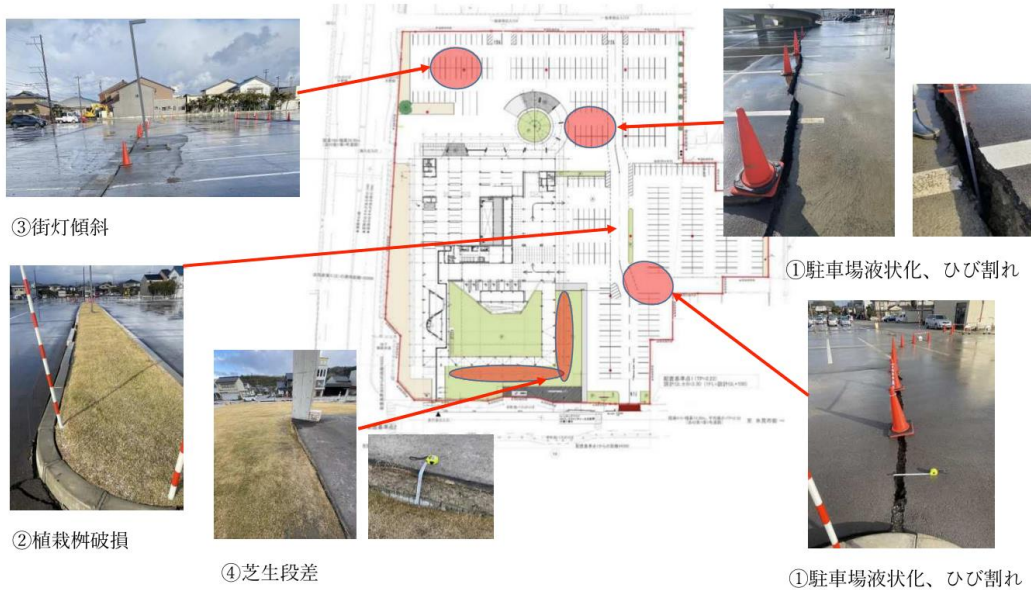
液状化の恐れのある敷地であるため、基礎は杭基礎形式を採用。

最長 44m の杭を約 170 本打設。
