# 農業用排水路における安全管理の手引

農林水産省農村振興局  
整備部水資源課

令和2年3月

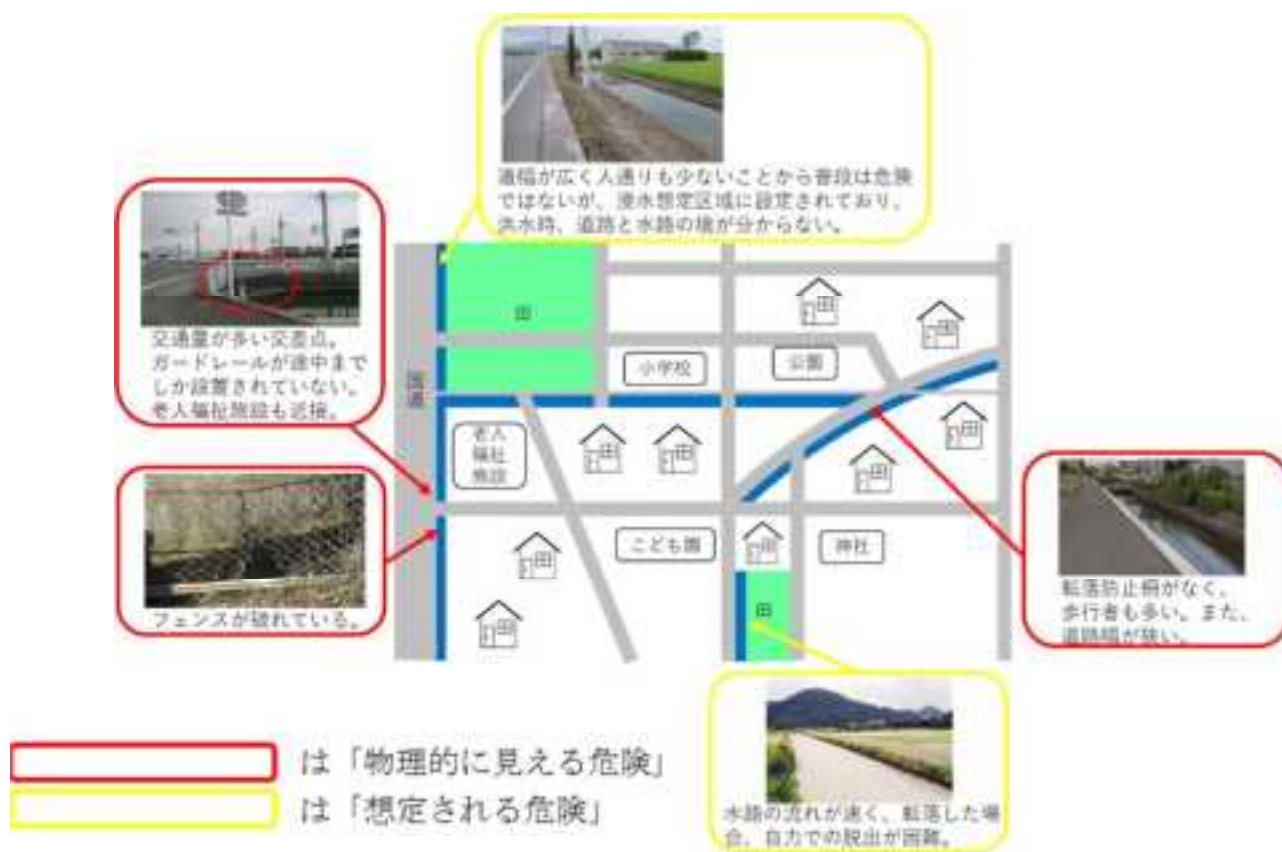
### 「危険箇所マップ（土地改良区作成）」（例）

なお、「物理的に見える危険」を赤枠、「想定される危険」を黄枠で囲うと、より分かりやすくなります。

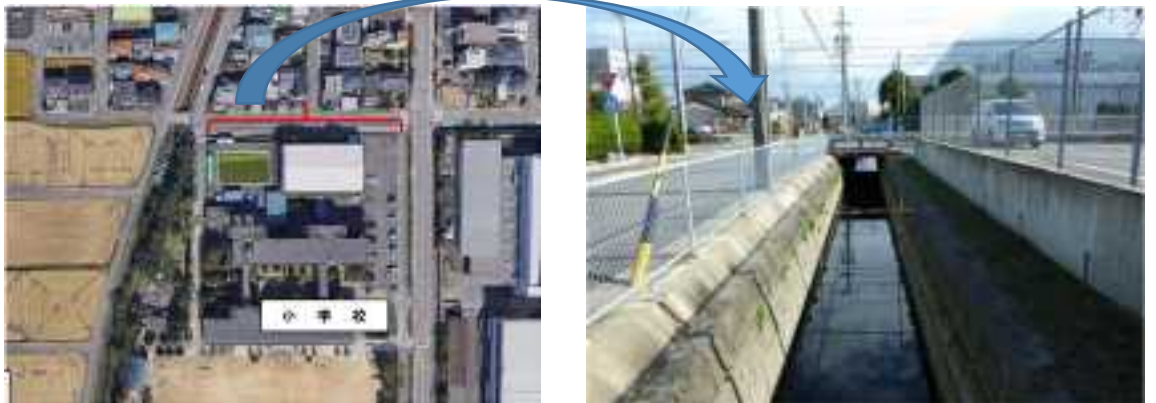
イ 小学校と通学路に隣接する水路 (想定される危険)

柵を乗り越えた児童が転落するかもしれない危険性

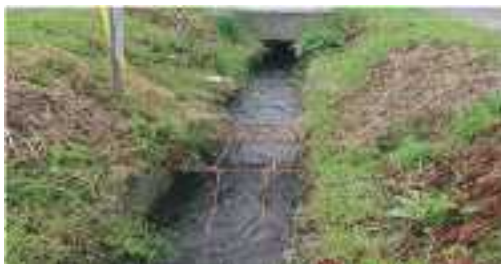
ア 幅が 50 cm よりも狭い、比較的小規模な水路 (高齢者にとっては物理的に見える危険)

身体機能の衰えた高齢者が、水路をまたげなくなる危険性  
水路上で倒れ、意識を失った場合に、体が堰の役割を果たすことで溺れる危険性

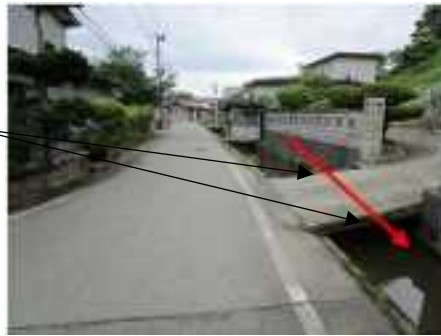
イ 水路に架けられた床板橋 (物理的に見える危険)

自転車等で通行中に、バランスを崩して転落する危険性

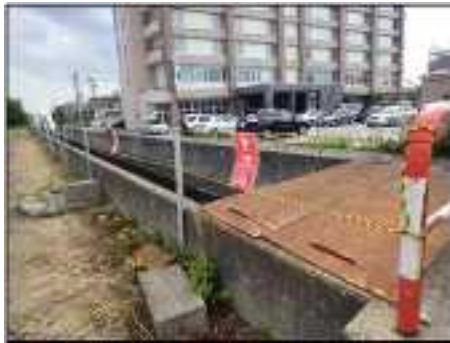
応急ロープの設置

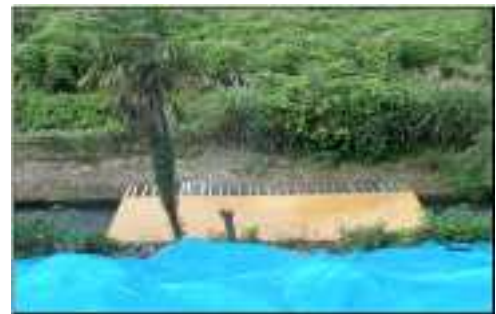
水路への仮蓋の設置

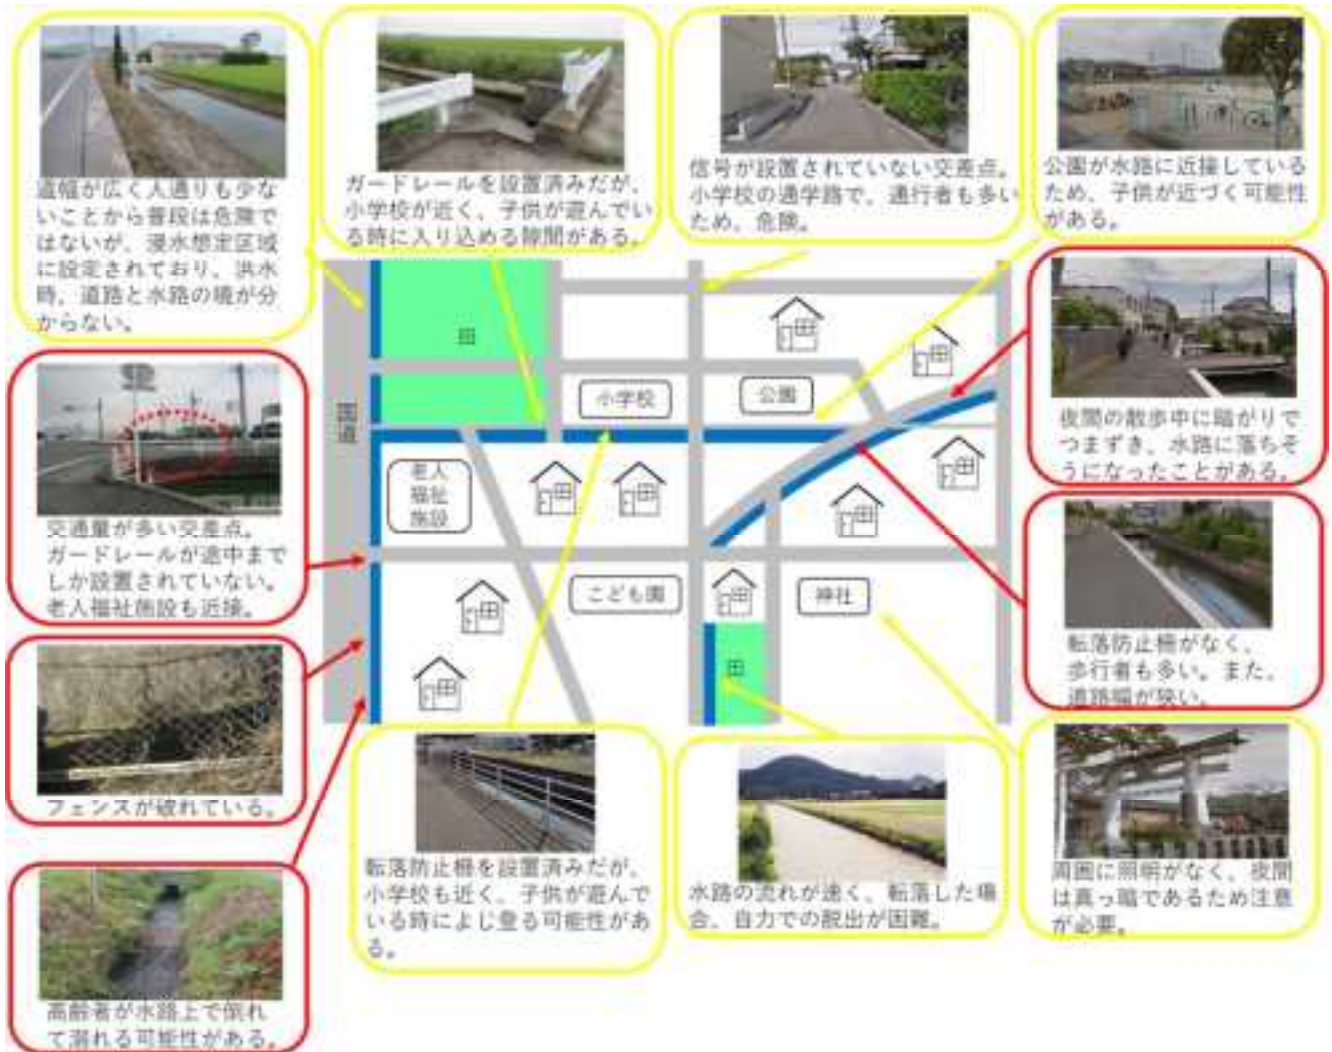
「危険箇所マップ（安全対策委員会作成）」（例）

- は「物理的に見える危険」
- は「想定される危険」

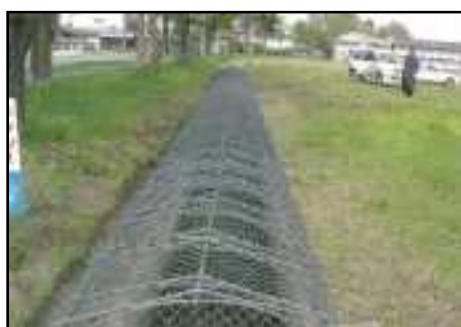
#### 【水路に網を設置した事例（青森県十和田市）】

積雪地域で水路に雪が捨てられるよう網を設置

- ・ 積雪地の場合、流雪に使用されていないか。  
→ 網蓋であれば雪を水路に捨てることができ、住民の要望に応えることが可能な場合があります。
- ・ 管理の面で支障とならないか。  
→ 網蓋の場合には、ゴミが網に詰まる問題が生じるため、定期的な点検及び詰まったごみの除去作業が必要となる可能性があります。
- ・ 現場条件に適しているか  
→ コンクリート蓋の場合には、蓋の上に座って作業をすることで、水路への転落を防止することができます。

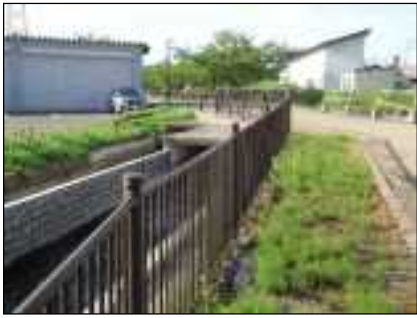
遊歩道沿いに安全防護柵の設置  
(秋田県横手市)

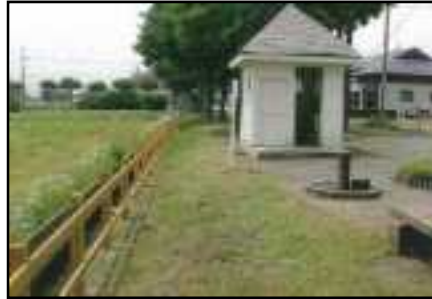
公園沿いの水路に木柵を設置  
周囲の景観にも配慮  
(青森県十和田市)

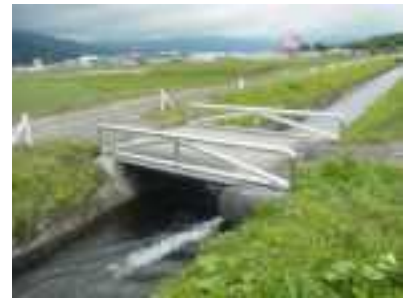
床板橋に転落防止柵を設置  
(新潟県南魚沼市)

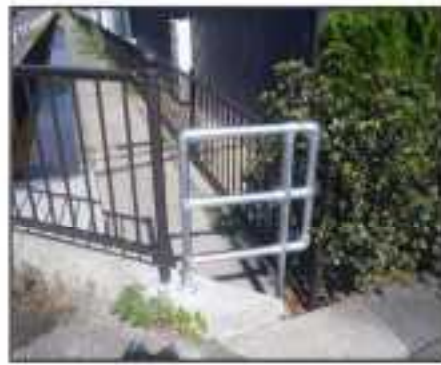
侵入防止柵を設置  
(新潟県新潟市)

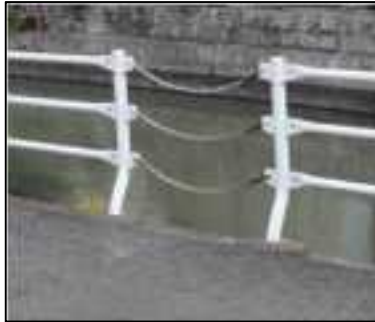
【フェンスの隙間に進入防止用のチェーンを設置した事例（岡山県下）】

- ・ フェンスの隙間から子供が転落する危険があることから、防護柵の隙間にチェーンを設置

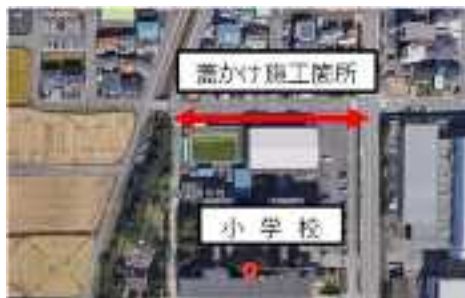
【小学校付近の水路への蓋掛けを行った事例（愛知県稲沢市）】

- ・ 子供がフェンス上部を乗り越えて水路に転落する危険があることから蓋掛けを実施

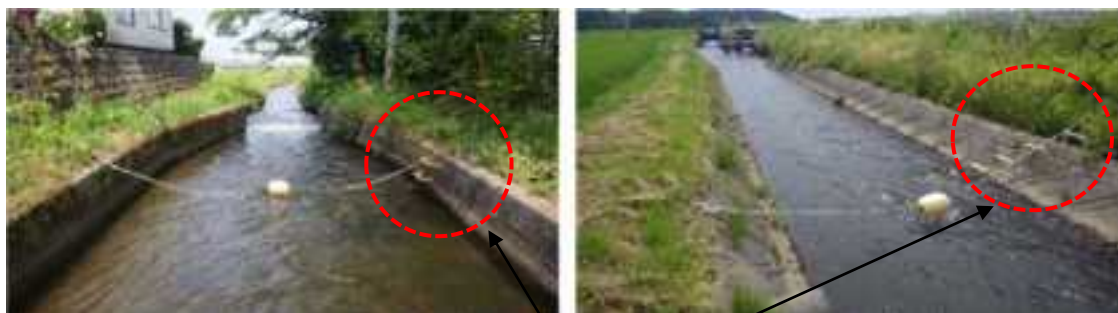
a 脱出用ロープとステップの設置 (秋田県南秋田郡)

脱出用ステップ

脱出用ロープと脱出用ステップはセットで対策を講じることが重要です。また、脱出用ロープはゴミが引っかかるため、回転式のブイが望ましいでしょう。情報を提供して、地域に合わせた対策を実施しましょう。

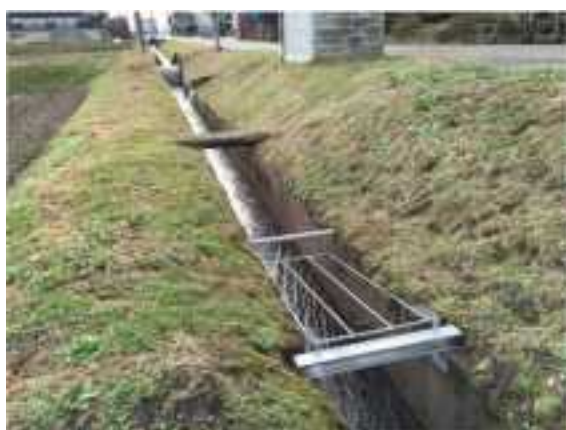
b 転落後、流された場合に体を受け止めるスクリーンの設置  
(新潟県南魚沼市)

救助用スクリーンの設置

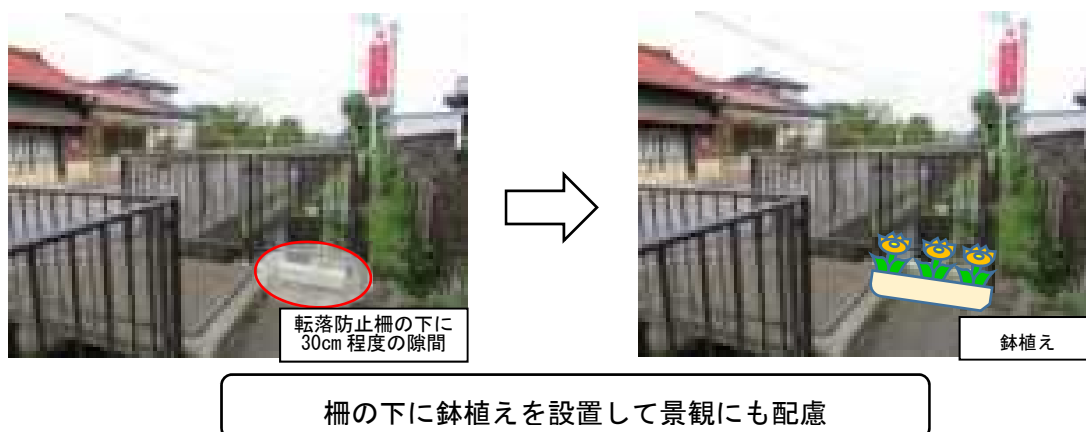
道路と水路柵との隙間を埋めるため、水路の流量が増える農繁期を中心に鉢植えを設置することで、周囲の景観に配慮した進入防止対策とすることが出来ます。

なお、降雪期には、水路への雪捨て作業の支障とならないよう、鉢植えを撤去します。

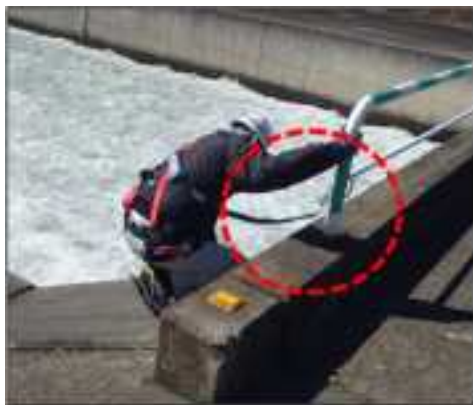
安全带を使用し水路への転落を防止

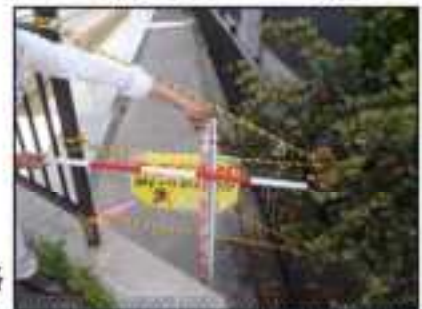
写真1 再発防止に向けた応急措置の例(応急ロープの設置)

事故発生後も継続して危険性が予想される場合、**再発防止に向けた応急措置(応急ロープの設置等)を土地改良区内部や警察等と検討し**、必要があれば対策を講じましょう。
